Informe Final sobre Fiscalización efectuada al Servicio de Vivienda y Urbanización – Región de Tarapacá

INFORME FINAL N° 69, de 2008, SOBRE
FISCALIZACION A OBRA EFECTUADA
BAJO LA RESPONSABILIDAD TÉCNICA
DEL SERVICIO DE VIVIENDA Y
URBANIZACIÓN, REGION DE TARAPACA.

1.- OBRA: "Conjunto Habitacional Alto Molle, Comité Villa Quitasoles, Comuna de Alto Hospicio".

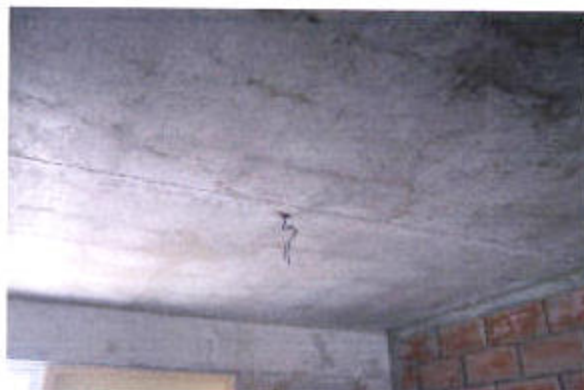
(02)

1.3.1.b) Las instalaciones eléctricas de las viviendas, especialmente los portalámparas, presentaban una terminación incompleta en su fijación, quedando los conductores expuestos, a la vista, en la superficie del cielo de la vivienda; contraviniendo, de esta forma, las condiciones mínimas de seguridad que deben cumplir las instalaciones eléctricas de consumo en baja tensión, según lo establecido en el numeral 5.4.2.10, de la N. Ch. 04, Of., de 2003, "Electricidad, Instalaciones de Consumo en Baja Tensión", condición que se apreció en la fotografía N° 02.

Fotografía 02: Vista general de la instalación y fijación de los portalámparas en las viviendas.

A su vez, el Servicio manifiesta que dicho proyecto no consideraba los portalámparas en el itemizado del contrato. Asimismo, indica que, de igual manera, las viviendas deben ser recepcionadas por la Superintendencia de Electricidad y Combustibles (S.E.C).

Sobre lo declarado por el Servicio, corresponde mantener el aspecto técnico observado, por cuanto no se puede aceptar la inobservancia e incumplimiento normativo sobre las instalaciones eléctricas de las viviendas del aludido contrato.

- 1.- Exigir al contratista efectuar las correcciones técnicas sobre los hechos que se detallan a continuación:
 - Las instalaciones eléctricas de las viviendas, especialmente los portalámparas, presentaban una terminación incompleta en su fijación, quedando los conductores expuestos, a la vista, en la superficie del cielo de la vivienda, según lo expuesto en el numeral 1.3.1.b);
 - La vivienda tipo no cumple, en algunos aspectos, con los estándares técnicos mínimos según lo indicado en la Resolución Exenta N° 2763, del Ministerio de Vivienda y Urbanismo, de 10 de agosto de 2005, hecho representado en el punto 1.3.1.c)
 - Se construyó un (01) solo baño en lugar de dos (02); hecho observado en el numeral 1.3.1d).

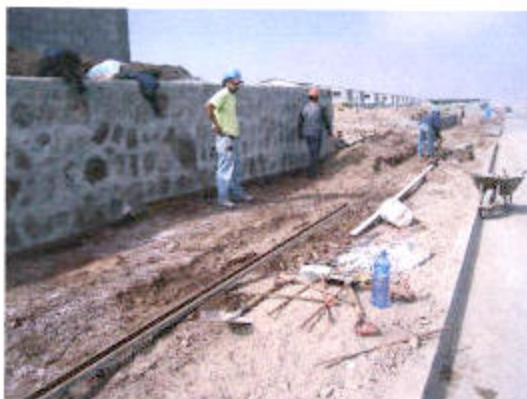
(03)

1.3.1.e) En la instalación de moldajes para posterior hormigonado en la construcción de las aceras, según se apreció en la fotografía N° 03, del precitado preinforme, no se observó un procedimiento de compactación en la base estabilizada, así como tampoco se encontraban los equipos mecánicos requeridos para el indicado proceso constructivo, que asegure la compactación mínima exigida en el ítem G.1.1., "Aceras", de las Especificaciones Técnicas Generales y lo indicado en las Especificaciones Técnicas de Pavimentación.

Fotografía 03: Vista de actividades de instalación de moldajes para la construcción de aceras.

Al respecto, referente a lo observado el servicio manifiesta que se exigió un procedimiento para la correcta construcción de la base estabilizada, además de solicitar los ensayos correspondientes de densidades.

Sobre lo indicado por el servicio, corresponde mantener íntegramente la observación en comentario, por cuanto en su respuesta no ha proporcionado la información de sustento necesaria, así como las medidas adoptadas que den cuenta de la corrección del aspecto técnico observado en la ejecución de las aceras.

- No se efectuó el procedimiento de compactación en la base estabilizada, en la instalación de moldajes para posterior hormigonado en la construcción de las aceras, de acuerdo a lo señalado en el numeral 1.3.1.e).

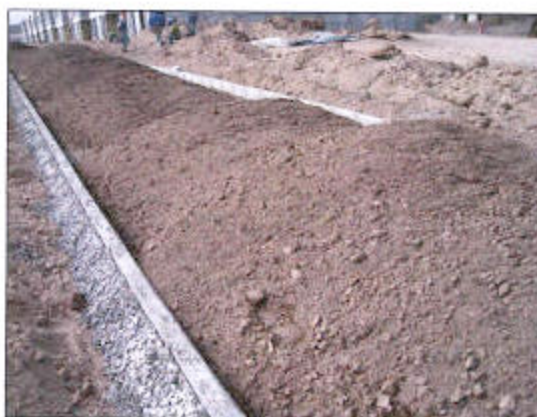
(04)

Asimismo, se detectó la presencia de material granular grueso (sobretamaño) en la colocación de la capa de base estabilizada en los pasajes, según se observó en la fotografía N° 04, condición que contraviene lo indicado en el numeral 2.4.-, "Base Estabilizada", de las Especificaciones Técnicas de Pavimentación del aludido proyecto habitacional.

Fotografía 04: Detalle de presencia de material granular grueso en aplicación de base estabilizada en pasajes del loteo.

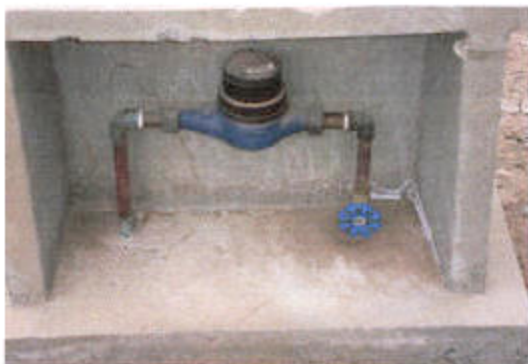
(05)

1.3.1.f) En relación a la instalación domiciliaria de agua potable ejecutadas en las viviendas, se pudo detectar discrepancias entre el arranque ejecutado y el proyecto informativo aprobado mediante Plano APD 01/01, el cual fue presentado dentro de las modificaciones realizadas por el contratista, por cuanto el arranque presentaba la instalación de un medidor de 13 mm, con unión rosca simple (R3/4"), y el plano del proyecto, según "Cuadro de Piezas", numeral 11°, indicaba que el medidor debía ser de 13 mm con unión rosca diferenciada (R 3/4" – R 7/8").

A su vez, se pudo comprobar el cambio de la materialidad del nicho para guardallave con tapa, ejecutado en PVC en lugar de hormigón prefabricado según lo proyectado en el numeral 17.-, del citado cuadro, situación que se apreció en la fotografía N° 05.

Fotografía 05: Detalle del medidor con uniones de igual diámetro instalado, en arranques de agua potable.

Sobre lo anterior, el Servicio indica que solicitará a la empresa constructora subsanar dicha observación detectada.

Referente a lo expresado por la unidad técnica, se ha estimado mantener íntegramente la observación en comento, por cuanto en su respuesta no ha acreditado la efectiva regularización del aspecto constructivo registrado en terreno.

- El arranque presentaba la instalación de un medidor de 13 mm, con unión rosca simple (R3/4"), y el plano del proyecto indica que el medidor debe ser de 13 mm con unión rosca diferenciada (R 3/4" - R 7/8"), y se cambió la materialidad del nicho para guardallave con tapa, ejecutado en PVC en lugar de hormigón prefabricado según lo proyectado en el numeral 17.-, todo lo cual se observó en el punto 1.3.1.f).

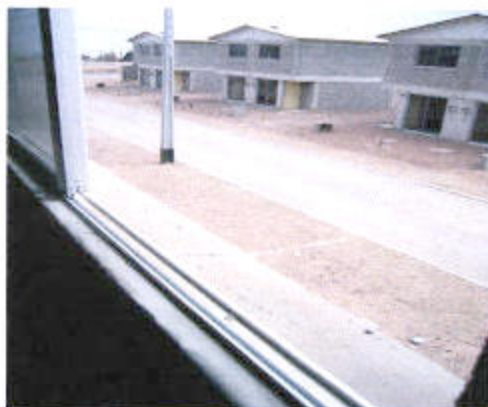
(06)

1.3.1.g) Los perfiles de aluminio del riel inferior de las ventanas de las viviendas, no presentaban los orificios de drenaje (despiches), para la evacuación del agua al exterior, según los requerimientos establecidos en la N. Ch 888, Of. 2001, "Arquitectura y Construcción - Ventanas - Requisitos Básicos", condición que se advirtió en la fotografía N° 06.

Fotografía 06: Vista general del perfil inferior instalado en ventanas de las viviendas.

En relación a ello, el Servicio expresa que se solicitará a la empresa constructora subsanar dicha observación.

Al respecto, conforme a lo indicado por el servicio se ha estimado mantener completamente el aspecto observado, por cuanto no se ha acreditado la efectiva regularización del detalle constructivo observado en terreno.

- Los perfiles de aluminio del riel inferior de las ventanas no presentaban los orificios de drenaje (despiches), expuesto en el numeral 1.3.1.g)
- Lo proyectado en detalle de techumbre, según Plano ARQ 06/08, era diferente a lo ejecutado en terreno, donde se evidencia un deficiente desarrollo del caballete liso, de acuerdo a lo observado en el punto 1.3.1.h)

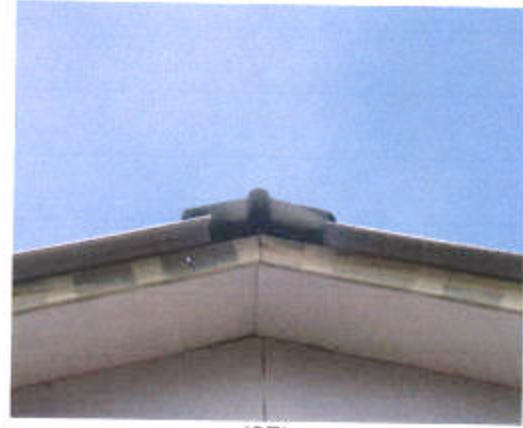
(07)

1.3.1.h) En la instalación de cumbreras metálicas, tipo caballete liso en fierro galvanizado, para dar solución definitiva de cubierta en las viviendas del conjunto habitacional, se detectaron discrepancias entre lo proyectado en detalle de techumbre, según Plano ARQ 06/08, y lo ejecutado en terreno, donde se evidencia un deficiente desarrollo del caballete liso, por cuanto existen sectores donde se presenta un incompleto traslapo y acople a las planchas de fibrocemento de la cubierta, según se evidenció en la fotografía Nos. 07 y 08.

Fotografía 07: Detalle de instalación de caballete en cubierta de las viviendas.

Referente a la observación el servicio manifiesta que la empresa constructora realizará la modificación respectiva en los planos "As Built".

Al tenor de lo manifestado, corresponde mantener totalmente la observación en comento, por cuanto en su respuesta, el servicio no proporciona antecedentes suficientes que dé por corregida la situación observada, por cuanto con la modificación de los planos "As Built", no corrige el deficiente e incompleto traslape de las cumbreras detectado en terreno.

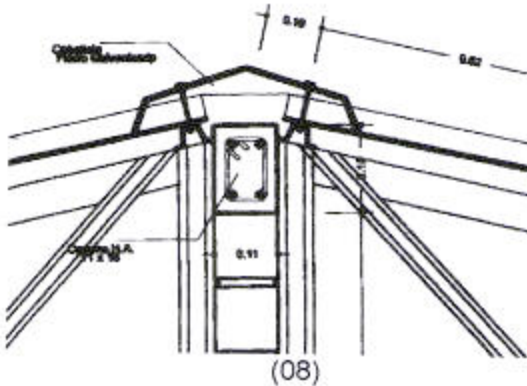
Fotografía 08: Detalle de Solución de Cubierta y Caballete proporcionado por la empresa Contratista.
