**Informe Final N° 44, de 2011,
sobre Auditoría al Fondo
Solidario de Viviendas I del
Subtítulo 33 en el Servicio de
Vivienda y Urbanización de la
Región de Tarapacá**

INFORME FINAL DE OBSERVACIONES
N° 44, DE 2011, SOBRE AUDITORÍA AL
FONDO SOLIDARIO DE VIVIENDA I, DEL
SUBTÍTULO 33 "TRANSFERENCIAS DE
CAPITAL" DEL SERVICIO DE VIVIENDA
Y URBANIZACIÓN DE LA REGIÓN DE
TARAPACÁ.

IQUIQUE, **30 DIC 2011**

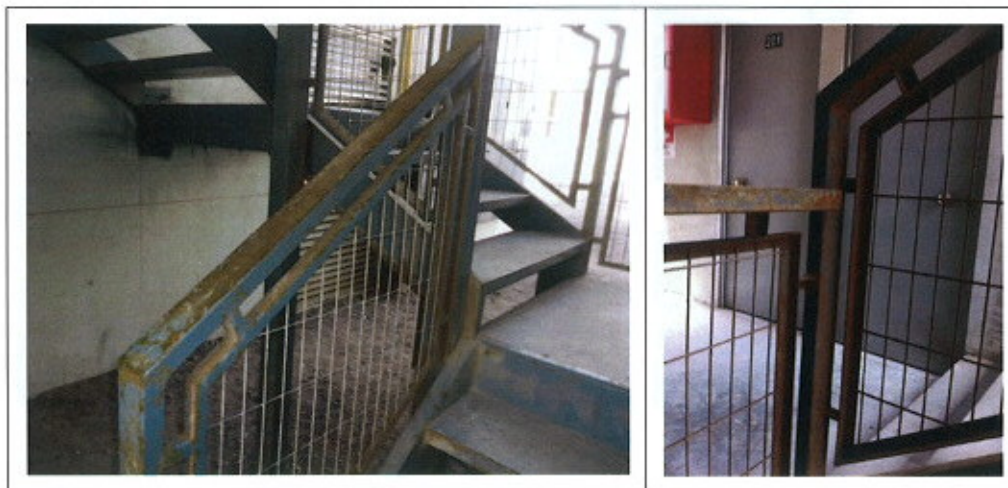
i. Se comprobó en los blocks de ambos proyectos, que las barandas y canterías metálicas en escaleras de uso común, así como las barandas metálicas de los ventanales, presentaban un evidente estado de corrosión, no presentando la correcta aplicación del anticorrosivo. Lo anterior, infringe lo dispuesto en el párrafo primero del artículo 12 "recubrimientos protectores" de la NCh 428, Of. 1957, la cual señala que "... toda estructura se recubrirá por algún método aceptado con una capa de material especial que impida la oxidación del acero...", situación que se muestra en las fotografías Nos. 01 y 02.

Por lo expuesto, se advierte que la entidad plantea en su respuesta acciones futuras para subsanar las observaciones indicadas anteriormente, por lo que corresponde mantener en forma íntegra todas las observaciones formuladas, hasta que se constate en futuras visitas de seguimiento que las objeciones fueron debidamente subsanadas.

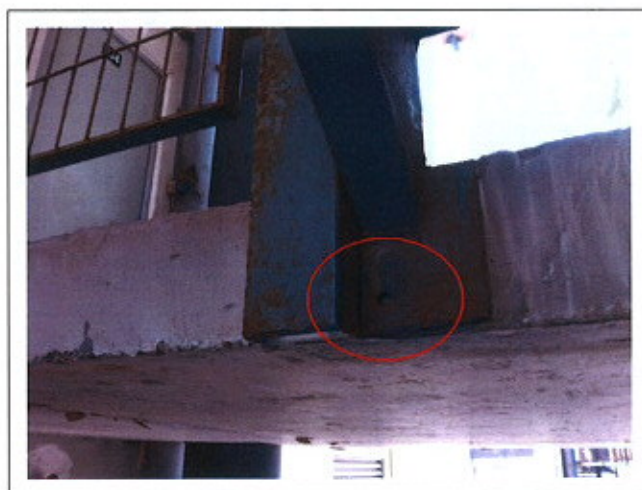
Fotografía N° 03

ii. Se observó una falta de fijación en elementos metálicos que forman parte de la estructura de la circulación vertical de los edificios, tal como se aprecia en la fotografía N° 03.

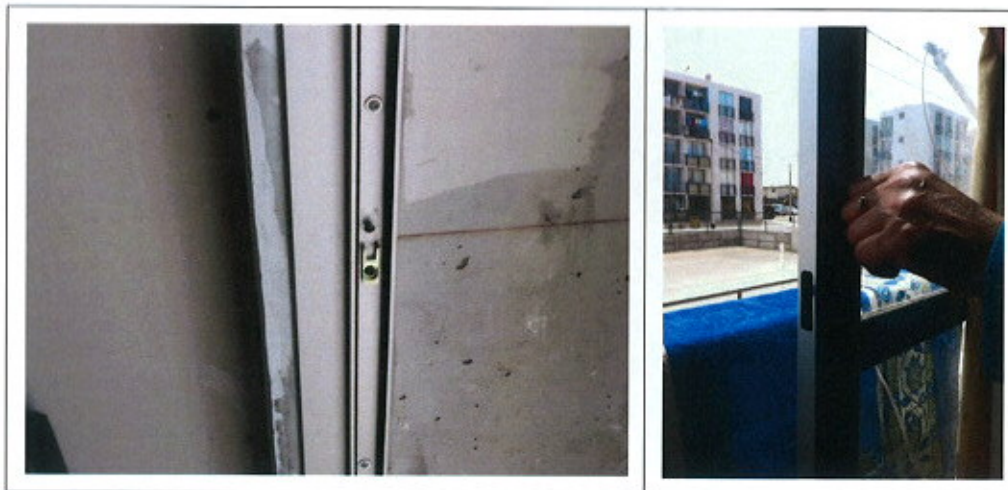
iii. Se constató que gran parte de los ventanales cuentan con el seguro en mal estado, incumpliendo con lo estipulado en el punto C.9.6 "Quincallería" de las especificaciones técnicas, que señala que "...la quincallería necesaria para el óptimo funcionamiento de las unidades de la ventana,...". A modo de ejemplo se citan el departamento 203 block 01, departamento 503 block 06, departamentos 301 y 503 block 12. Situación ésta que se muestra en las fotografías Nos. 04 y 05.

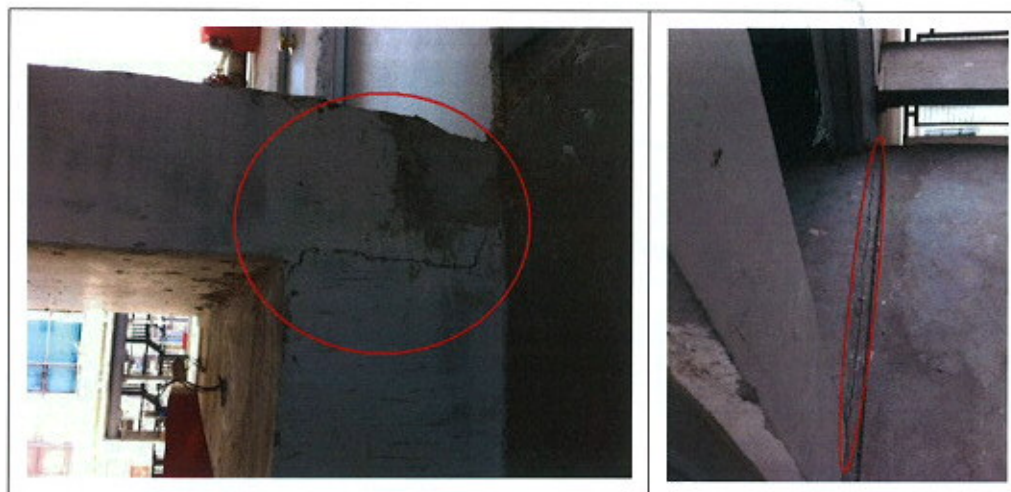
iv. Se advirtió la existencia de fisuras en la losa de hormigón, adyacentes a junta de dilatación en el acceso de los departamentos, situación que se repite en diferentes niveles, tal como se muestra en las fotografías Nos. 06 y 07.

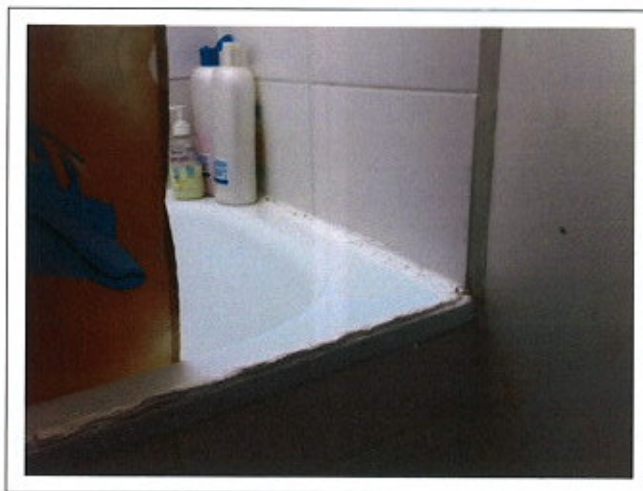
Fotografía N° 08

v. Se comprobó la existencia frecuente de escurrimiento de agua en tina de baño por desnivel de ésta, principalmente de los blocks del conjunto habitacional "Los Olivos II". Como ejemplo, se citan el departamento 402 block 13, departamento 101 block 11, 12 y 13, departamento 303 block 10 y departamento 204 block 9, tal como se muestra en la fotografía N° 08.

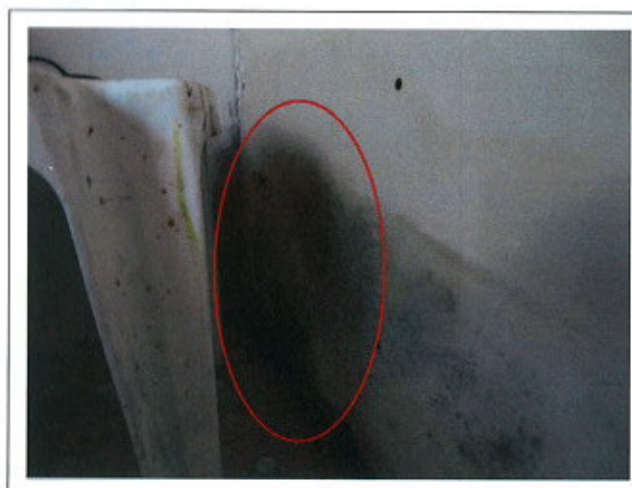
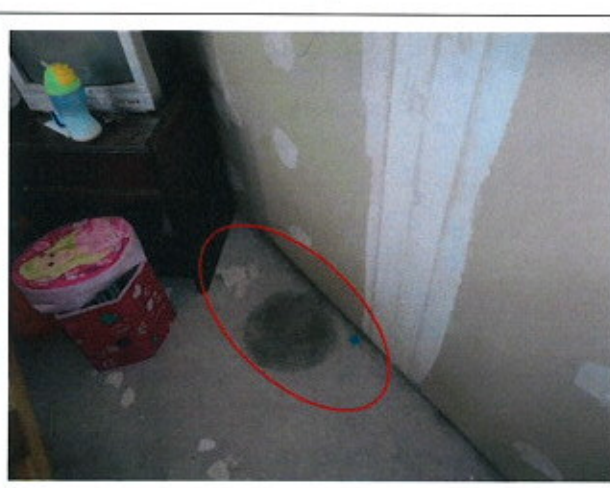
vi. En ambos conjuntos habitacionales, se observó que en algunos departamentos existe la presencia de humedad en el muro del dormitorio contiguo al baño. A modo de ejemplo, se cita el departamento 304 block 1, departamento 102 block 6, departamento 302 block 11 y departamento 402 block 12, tal como se muestra en las fotografías Nos. 09 y 10.

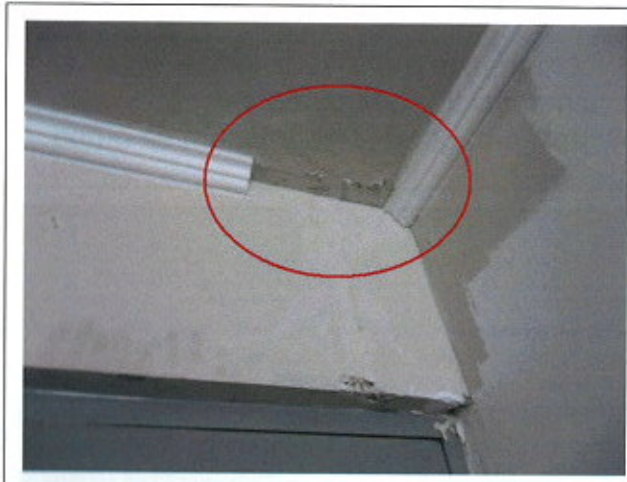
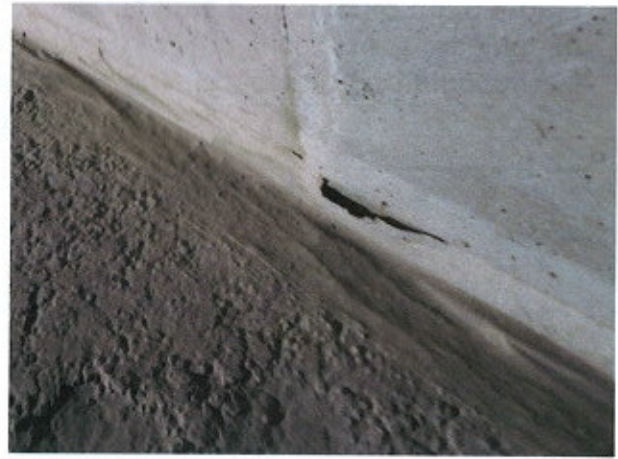
vii. En la losa cielo del departamento 502 block 13, se observó la presencia de descascaramiento de pintura por aparente humedad, lo cual estaría incumpliendo lo dispuesto en el punto C.7 "Cubierta", que señala que "...se aplicará un revestimiento impermeabilizante, del tipo membrana, en capas y espesores suficientes para asegurar la total efectividad del sistema", situación que se muestra en las fotografías Nos. 11 y 12.

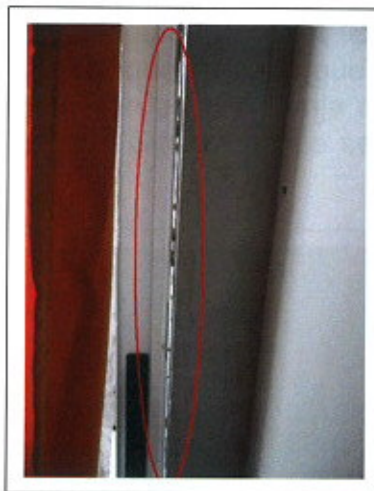
Fotografía N° 13

viii. Se verificó que en el departamento 202 block 13, existe una separación del ventanal con el vano, vulnerando lo estipulado en el último párrafo del numeral C.9.1 "Generalidades" de las especificaciones técnicas, que señala que "Se verificará que todas las juntas contra un edificio queden correctamente selladas para evitar infiltraciones o paso de luz.", tal como se aprecia en la fotografía N° 13.

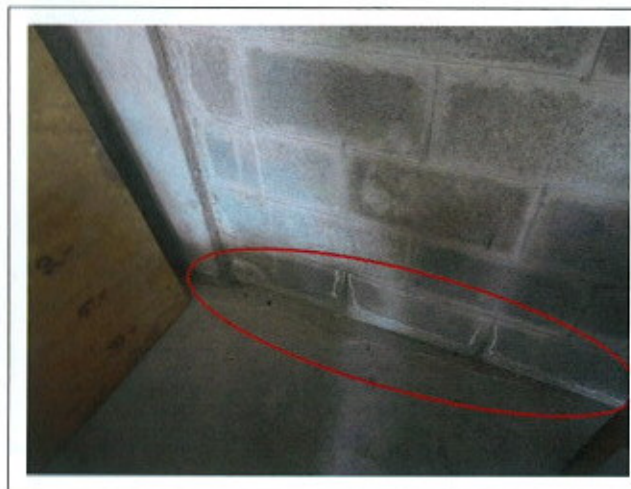
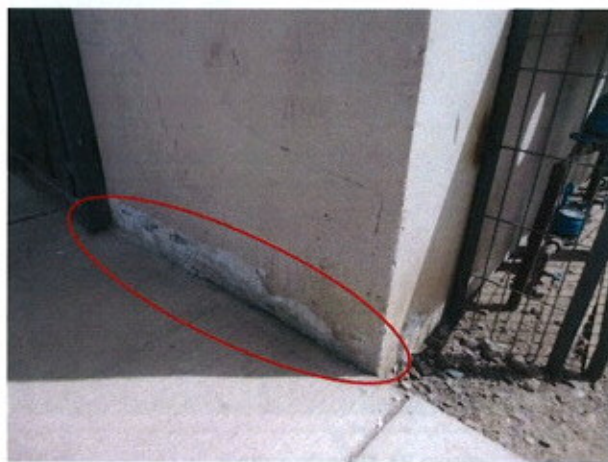
ix. Se advirtió que el muro del baño de la sede social y el muro exterior del departamento 103 block 14, presentaban eflorescencias en su superficie inferior, aparentemente por efecto de humedad, tal como se muestra en la fotografía Nos. 14 y 15.

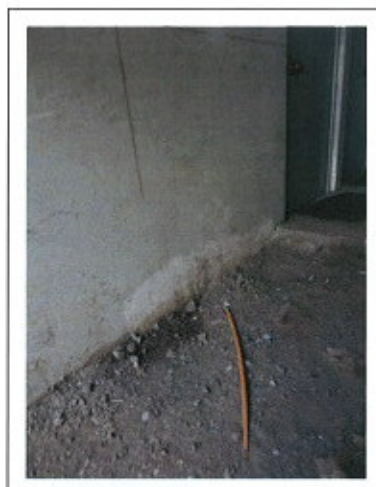
Fotografía N° 16

x. Se observó canalización eléctrica sobre la superficie del terreno entre los edificios que conforman el block 2, incumpliendo con lo dispuesto en el punto 8.2.16.1 "Condiciones de instalación" de la Norma Chilena Elect. 4/2003, que señala que "Los conductores tendidos directamente en tierra se dispondrán en una zanja de ancho suficiente y de una profundidad mínima de 0,45 m,...". Situación que se observa en la fotografía N° 16.

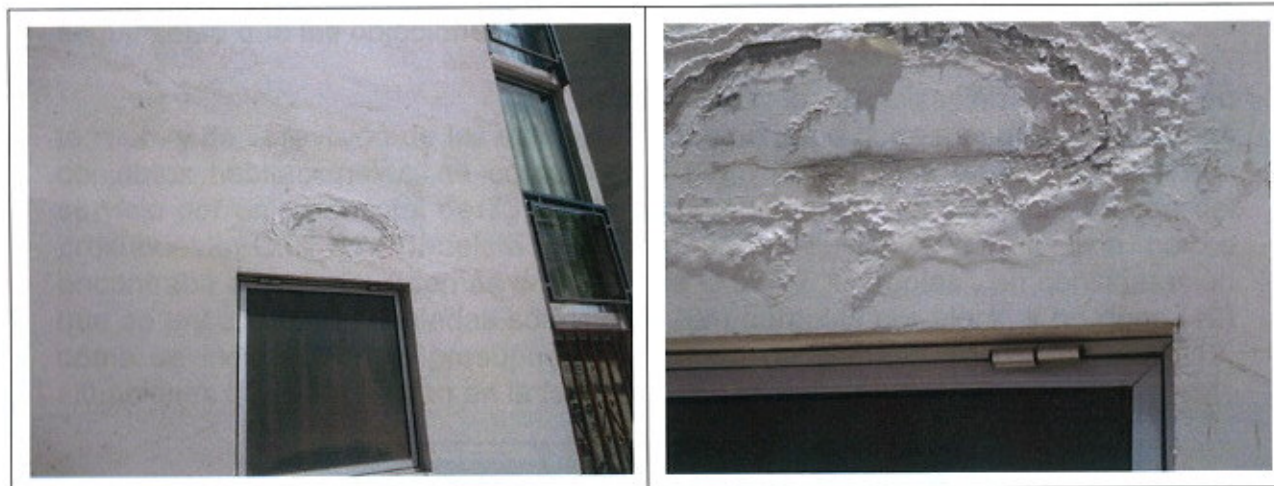
xi. Se constató descascaramiento y eflorescencias en la fachada del block 14, específicamente sobre la ventana del baño del departamento 103, tal como se muestra en la fotografía Nos. 17 y 18.

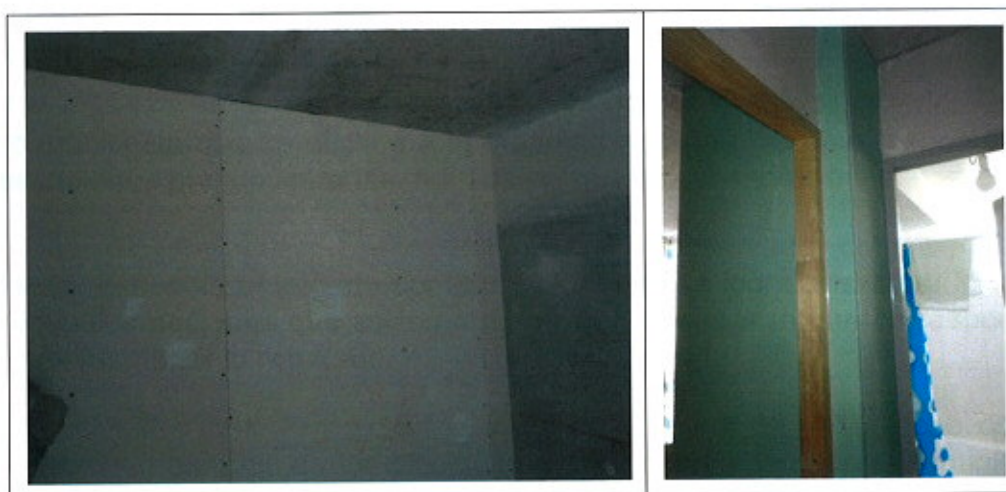
xii. Se detectó que de los departamentos inspeccionados, que aún no se habían efectuado terminaciones por parte del beneficiario, no contaban con el sellado de las juntas de las planchas de yeso cartón, así como tampoco se habían instalado los tapacantos o esquineros de acero galvanizado, incumpliendo con esto lo dispuesto en los apartados "Junta invisible" y "Refuerzo y remate" del punto C.5.1 "Tabique Volcometal" de las especificaciones técnicas, se cita como ejemplo el departamento 501 block 13 y departamento 303 block1, tal como se aprecia en las fotografías Nos. 19 y 20.

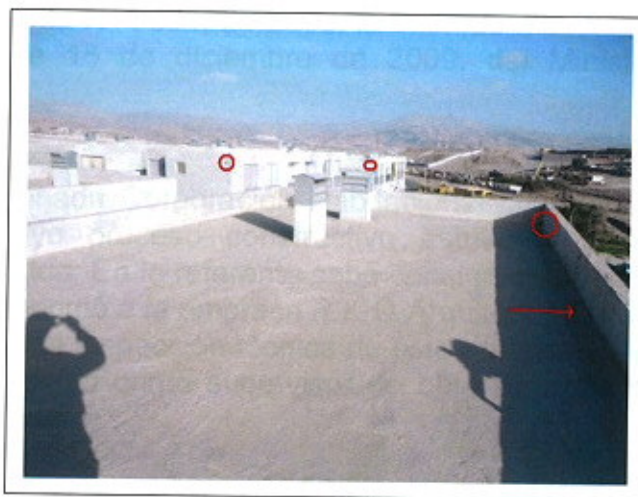
Fotografía N° 21

xiii. De la fiscalización efectuada en terreno, y de la revisión de los últimos estados de pago correspondientes a ambos conjuntos habitacionales, se comprobó el pago de partidas en exceso por ese servicio por un valor total de 73,06 UF correspondiente a la siguiente partida del presupuesto C.02.04 "Canaleta recepción aguas lluvias", ya que ésta no se encontraba ejecutada. Además de la partida C.02.02 "Gárgolas", en consideración que se encontraban instaladas sólo cuatro (04) gárgolas por block, y no doce (12) como se indicaba en el presupuesto. A modo de ejemplo se cita el block 13, situaciones que se aprecian en la fotografía N° 21.

Al igual que lo señalado anteriormente, el servicio manifiesta que se oficiará a la empresa para que informe respecto de las compensaciones presupuestarias, a fin de salvar esta observación.

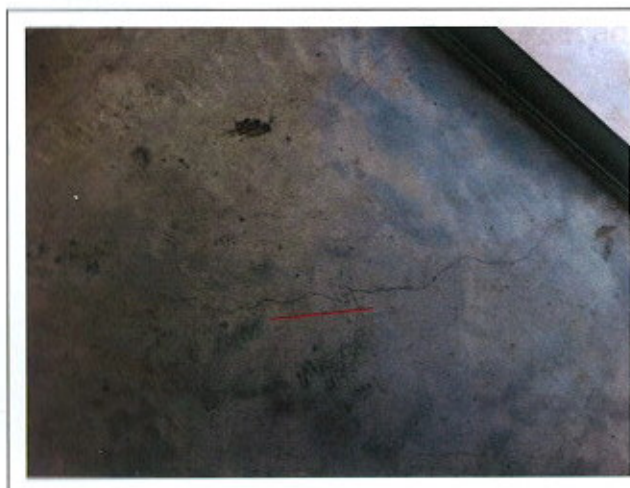
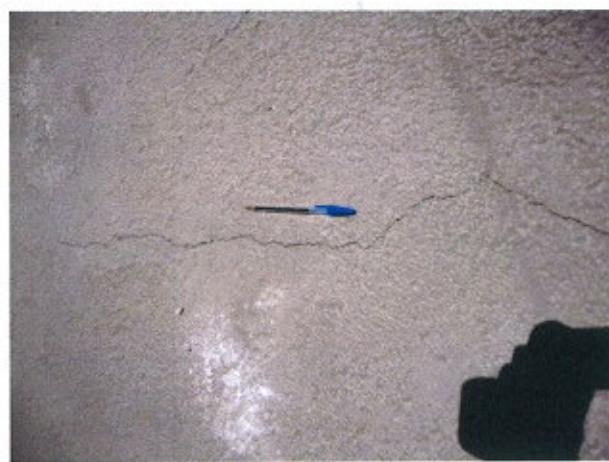
ii. Se evidenció que el radier del living-comedor del departamento 14 block 10, así como también la sobrelosa de hormigón, presentaban fisuras, tal como se muestra en las fotografías Nos. 23 y 24.

Referente a lo observado en la letra "c." "Otras observaciones técnicas", el servicio indica que se oficiará a la constructora a fin de regularizar la situación descrita. Lo anterior, sin perjuicio de las garantías comprometidas.

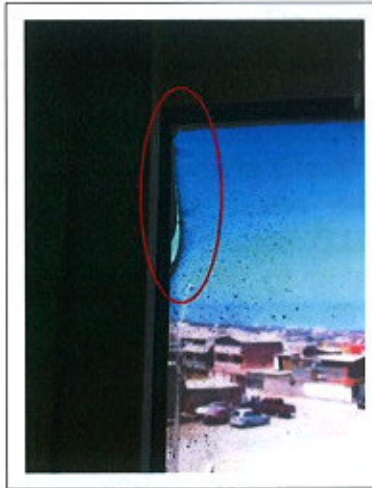
Fotografía N° 25

iii. Se constató la existencia de un ventanal quebrado en el departamento 32 block 11, infringiendo lo dispuesto en el punto C.9.3 "Vidrios y/o Cristales", que señala que "...Los cristales no deberán tener manchas, ni rayaduras, ni trizaduras, ni cualquier otra imperfección distinta a su naturaleza. No se aceptarán ningún cristal con alguna de estas imperfecciones, los que deberán ser reemplazados.", tal como se muestra en la fotografía N° 25.

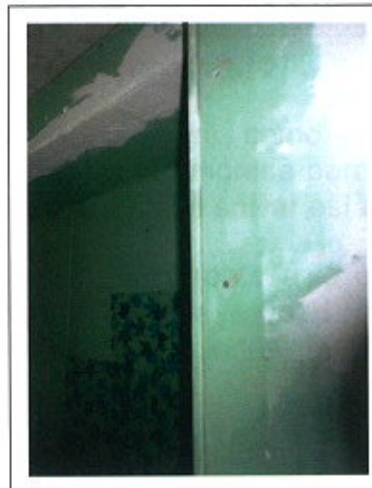
Fotografía N° 26

iv. De los departamentos inspeccionados, que aún no se habían efectuado terminaciones por parte de los beneficiarios, se comprobó que en estos no se habían instalado los tapacantos o esquineros de acero galvanizado, incumpliendo con lo dispuesto en los apartados "refuerzo y remates" del punto C.5.1 "Tabique Volcometal" de las especificaciones técnicas. Se cita como ejemplo el departamento 11 block 8, tal como se aprecia en la fotografía N° 26.

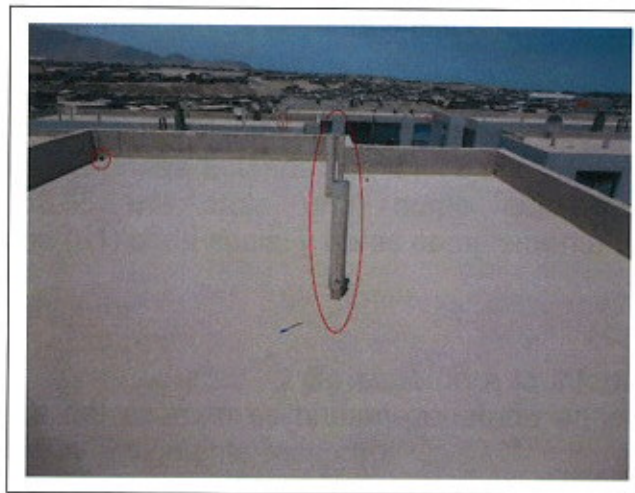
Fotografía N° 27

v. De la revisión efectuada en terreno, y conjuntamente con el examen del último estado de pago correspondiente al proyecto antes individualizado, se comprobó el pago de partidas en exceso por ese servicio por un valor total de 272,12 UF., correspondiente a las siguientes partidas del presupuesto C.02.03 "Sombbrero Shaft" y la partida C.03.07 "Tabique Sombbrero". Lo anterior, porque a la fecha de la auditoría éstas no se encontraban ejecutadas. Además de la partida C.02.02 "Gárgolas", se constató que sólo se hallaban instaladas cuatro (04) gárgolas por block, y no doce (12) como se indicaba en el presupuesto. A modo de ejemplo se cita el block 8, situaciones que se aprecian en la fotografía N° 27.

Tal como se señaló anteriormente, el servicio manifiesta que se oficiará a la empresa para que informe respecto de las compensaciones presupuestarias, a fin de salvar esta observación.

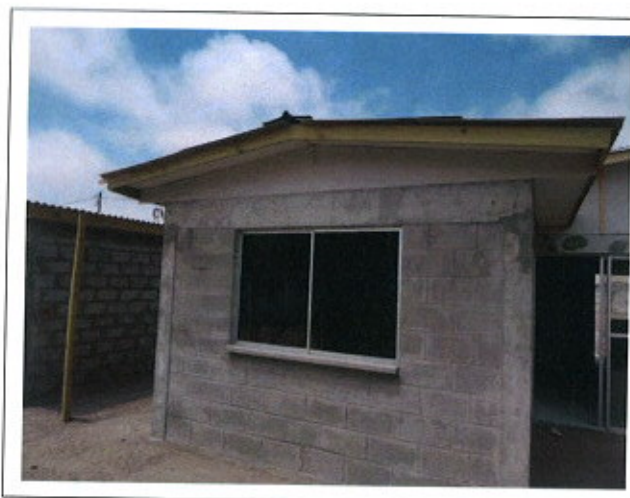
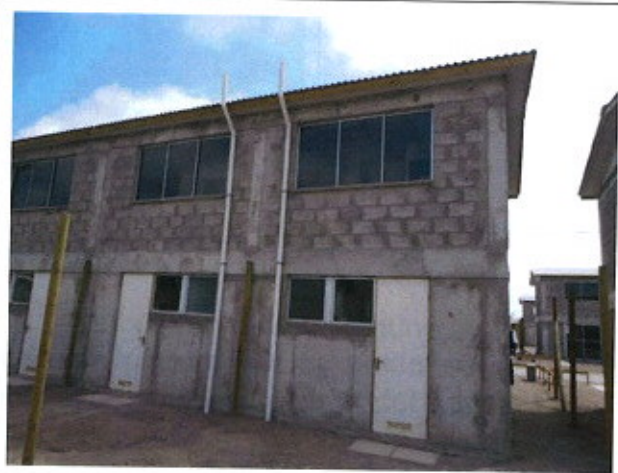
i. Efectuada la visita inspectiva a las viviendas, se comprobó que éstas no contaban con la aplicación de pinturas y barniz en todos los elementos de madera o superficie exterior que se encuentran expuestas a la intemperie, como tapacanes y marcos de puertas (salida de patio), no dándose cumplimiento a lo establecido en el punto 2.10.3 del Itemizado tal como se observa en las fotografías Nos. 28 y 29, más adelante expuestas.

En atención a las observaciones formuladas en la letra "d." "Otras Observaciones Técnicas", la autoridad regional en su respuesta indica que mediante oficio N° 3064, de 22 de noviembre de 2011, ofició a la empresa constructora a fin de subsanar las observaciones planteadas en la visita a terreno.

d. Corresponde que ese servicio efectúe las correcciones de las diferentes deficiencias constructivas detectadas e informadas en los numerales "i", "ii", "iii", "iv", "v", "vi", "vii", "viii", "ix" y "x", de la letra d) Otras observaciones técnicas, de este apartado, respecto a la eflorescencia presentada en los muros, falta aplicación pintura en tapacanes, falta de la toma para llaves de agua caliente, condición de estanquidad de las ventanas, aplicación pintura en peldaños de escalera, desnivel entre pavimentos, manchas de puertas, descuadre de marcos de puertas, seguro del ventanal, fijación de la grifería y deterioro del pavimento asfáltico, dando con ello cabal cumplimiento a las especificaciones técnicas del contrato.

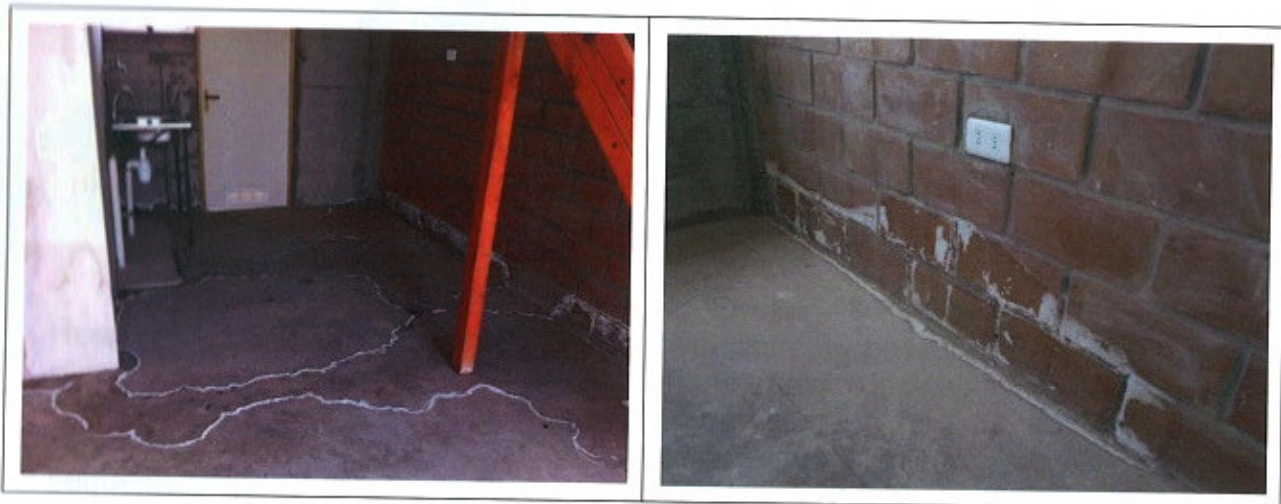
ii. De la muestra seleccionada, se observó que, en general, el muro medianero de las viviendas, presentaba eflorescencias en su superficie inferior, aparentemente por efecto de humedad. A modo de ejemplo, se citan las viviendas Nos. 2984-A, 2986, 2994 del pasaje Las Amapolas; las viviendas Nos. 2975, 2977, 2972, 2964-A, 2964 del pasaje Los Claveles; y, la vivienda N° 2968-A de la Avenida Monte Los Olivos, tal como se muestra en las fotografías Nos. 30 y 31.

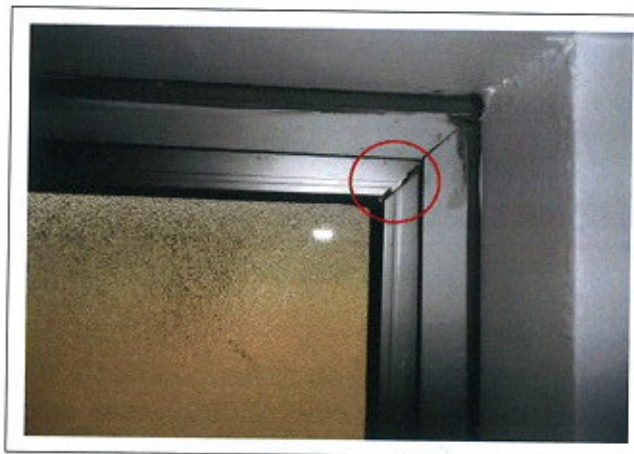
Fotografía N° 32

iii. Se constató, en general, que las uniones de los perfiles de aluminio de las ventanas de los baños de las viviendas examinadas no poseen la condición de estanquidad del aire, infringiendo lo dispuesto en el punto C.11.1 "Generalidades", tal como se muestra en la fotografía N° 32.

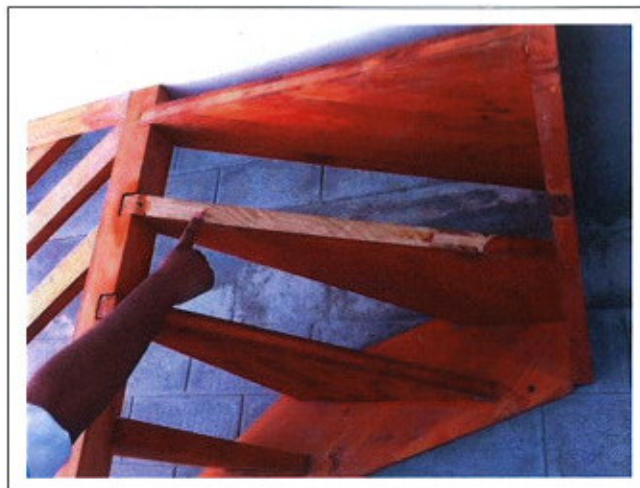
Fotografía N° 33

iv. Se observó, en algunos de los casos examinados, la aplicación incompleta de pintura en los peldaños de las escaleras. Se citan como ejemplo las viviendas Nos. 2992 y 2996 del pasaje Las Amapolas y la vivienda N° 2970 del pasaje Los Claveles, tal como se muestra en la fotografía N° 33.

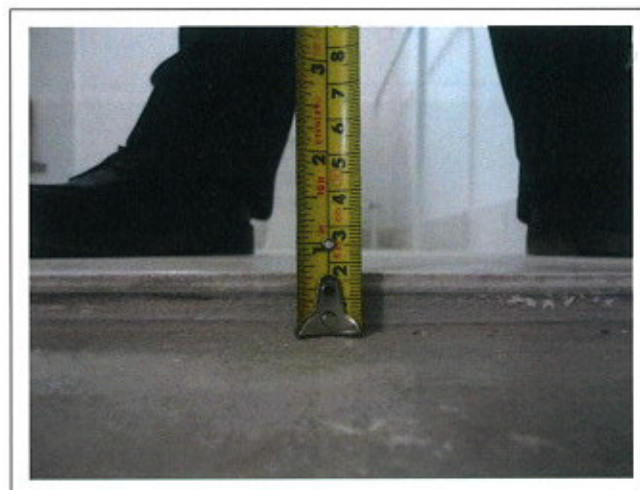
Fotografía N° 34

v. En las viviendas de minusválidos Nos. 2971 y 2977, se evidenció un desnivel entre el pavimento del baño con respecto al comedor, situación que dificultaría el tránsito, incumpliendo esto con lo solicitado por el inspector técnico en el Libro de Obras, folio N° 37, de 14 de abril de 2011, que indica que "... se debe colocar algún elemento que sirva como pequeña rampa...", según se observa en la fotografía N° 34.

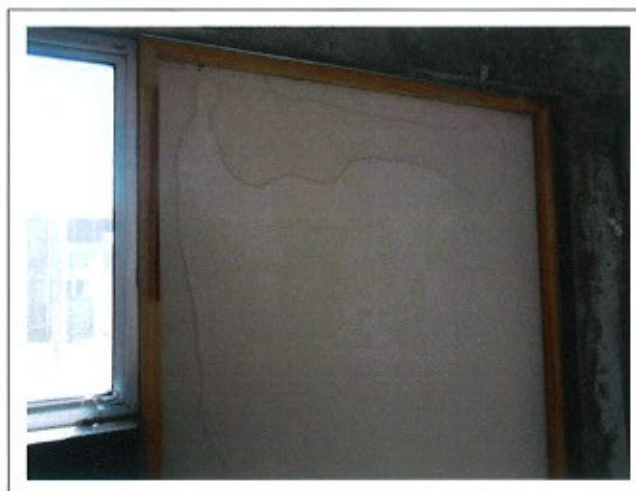
Fotografía N° 35

vi. Se observaron manchas, por aparente humedad, en algunas puertas de las viviendas inspeccionadas. A modo de ejemplo, se citan las Nos. 2960 y 2966 de la Avenida Monte Los Olivos, y la vivienda N° 2977 del pasaje Los Claveles, tal como se muestra en la fotografía N° 35.

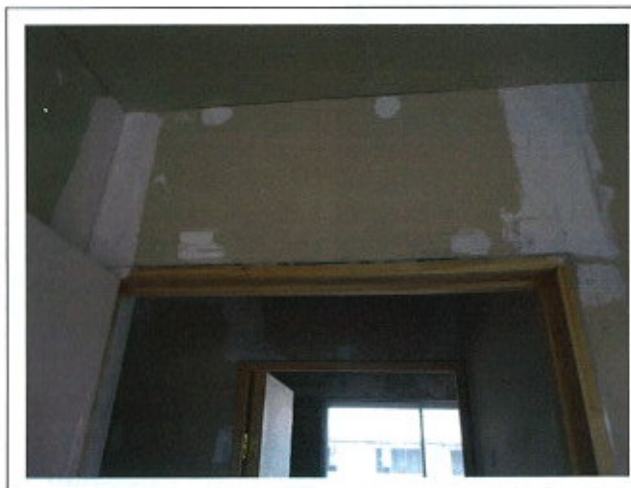
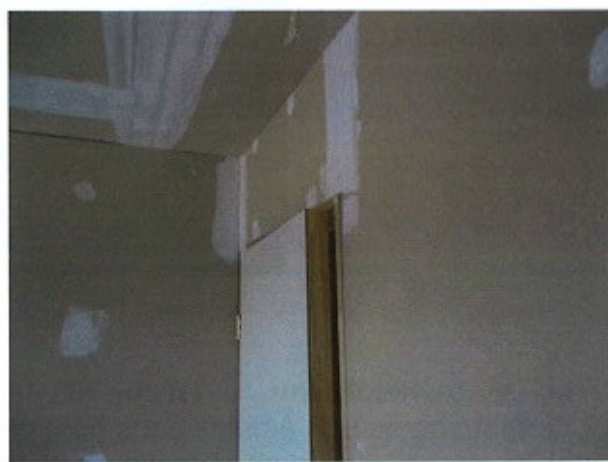
vii. Se comprobó que el marco de la puerta del dormitorio dos de la vivienda N° 2972, del pasaje Los Claveles, presentaba problemas de descuadre, lo que provoca un incorrecto funcionamiento de la puerta, infringiendo lo estipulado en el párrafo quinto del punto C.10.1 "Generalidades" de las especificaciones técnicas, que señala que "...que sean colocados en su posición correcta, según detalles, y que estos estén a plomo, a escuadra, a nivel y alineados...", tal como se muestra en las fotografías Nos. 36 y 37.

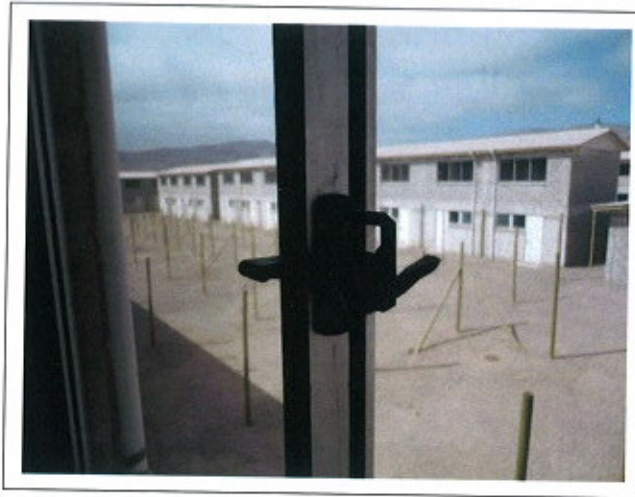
Fotografía N° 38

viii. Se constató que el seguro del ventanal del dormitorio 2 de la vivienda N° 2970 de la Avenida Monte Los Olivos se encontraba en mal estado, incumpliendo con lo estipulado en el punto C.11.6 "Quincallería" de las especificaciones técnicas, que señala que "...la quincallería necesaria para el óptimo funcionamiento de las unidades de la ventana,...", situación que se muestra en la fotografía N° 38.

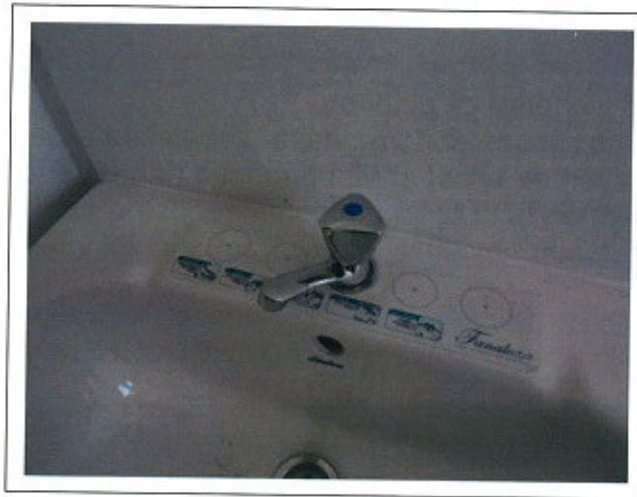
Fotografía N° 39

ix. Se verificó que en la vivienda N° 2966 de la Avenida Monte Los Olivos, existía problemas de fijación en la grifería del lavamanos, tal como se muestra en la fotografía N° 39.

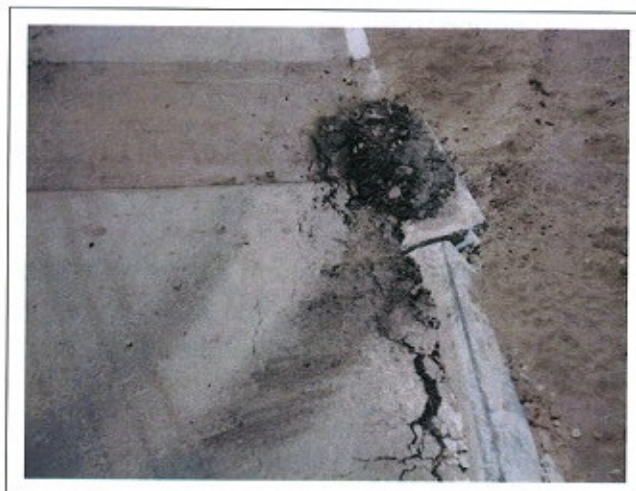
Fotografía N° 40

x. Se observó un deterioro a la carpeta asfáltica del pavimento, así como también a las soleras que se encuentran ubicadas en el ingreso del pasaje Los Claveles, situación que se observa en la fotografía N° 40.
