INFORME FINAL

Servicio de Vivienda y Urbanización, Región de Tarapacá

Número de Informe: 1.179/2015
21 de diciembre de 2015

INFORME FINAL N° 1.179, DE 2015, SOBRE
AUDITORÍA A LOS SUBSIDIOS OTORGADOS
PARA CONSTRUCCIÓN DE VIVIENDAS
AFECTADAS POR LOS TERREMOTOS
OCURRIDOS EL 1 Y 2 DE ABRIL DE 2014, DEL
SERVICIO DE VIVIENDA Y URBANIZACIÓN,
REGIÓN DE TARAPACÁ.

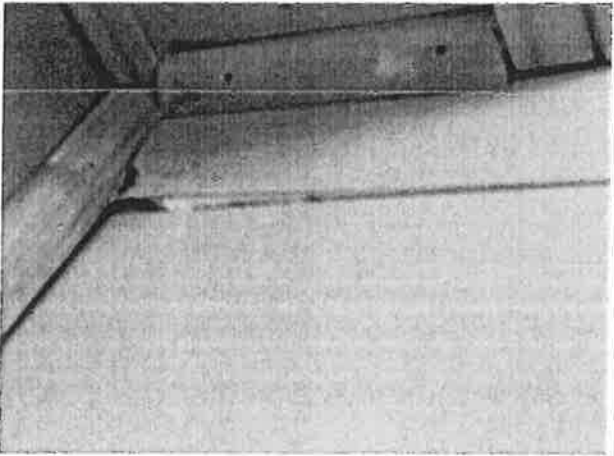
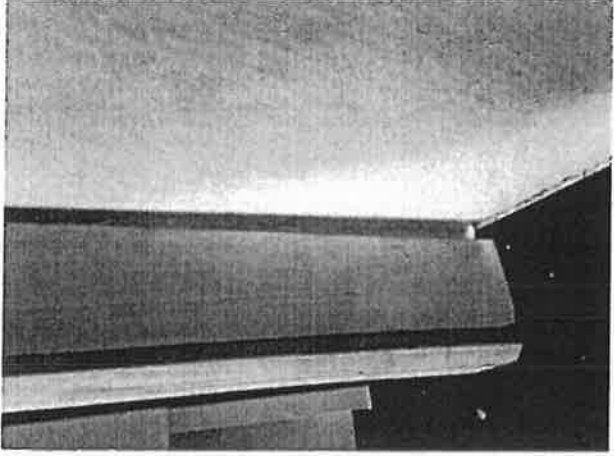
4.1. Muros desaplomados - (C)

Fotografía N° 1: Muro desaplomado en vivienda tipo Pozo Almonte – Señor Demesio Esteban M.	Fotografía N° 2: Muro desaplomado en vivienda tipo Pozo Almonte – Señor Demesio Esteban M.

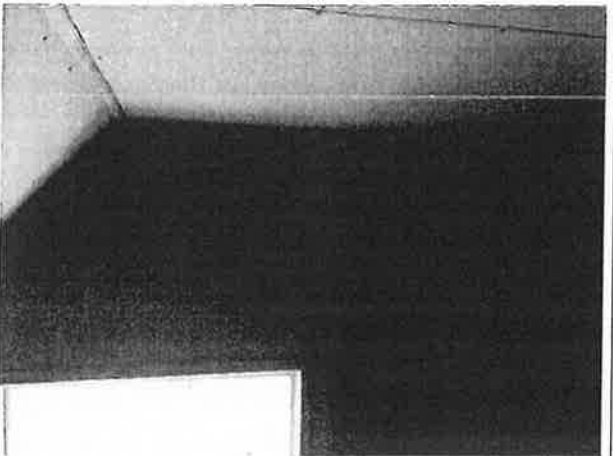
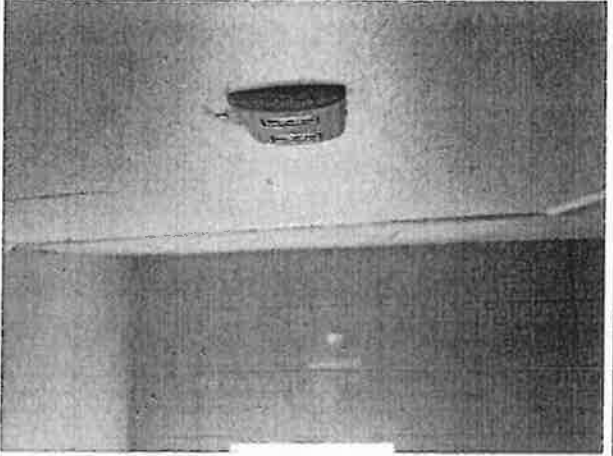
Fotografía N° 3: Muro desaplomado en vivienda tipo Pozo Almonte – Señora Verónica Tapia S.	Fotografía N° 4: Muro desaplomado en vivienda tipo Pozo Almonte – Señora Verónica Tapia S.

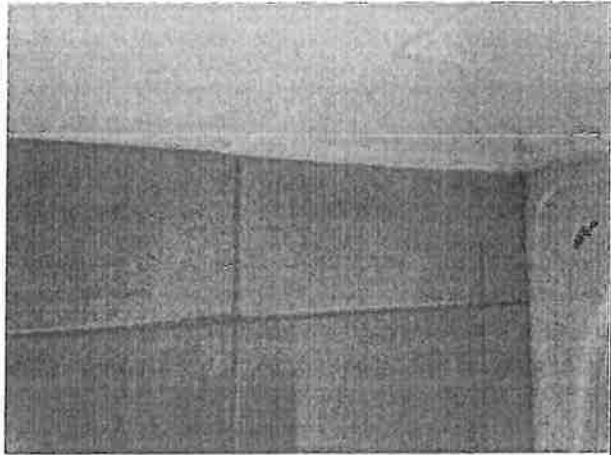
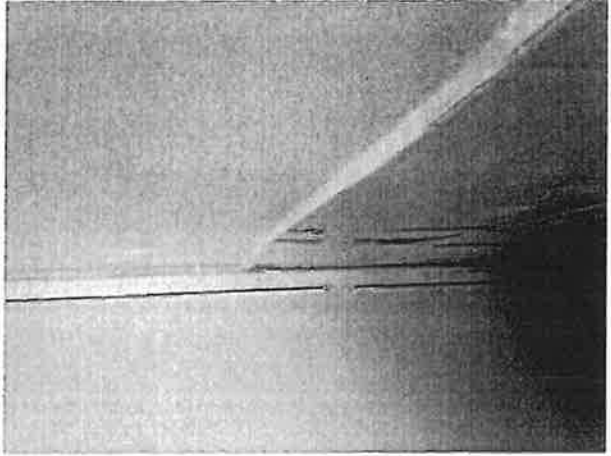
<p>Fotografía N° 5: Muro desaplomado en revestimiento baño de vivienda tipo Pozo Almonte – Señora Carla Villanueva Ll.</p>	<p>Fotografía N° 6: Muro desaplomado en revestimiento baño de vivienda tipo Pozo Almonte – Señora Carla Villanueva Ll.</p>

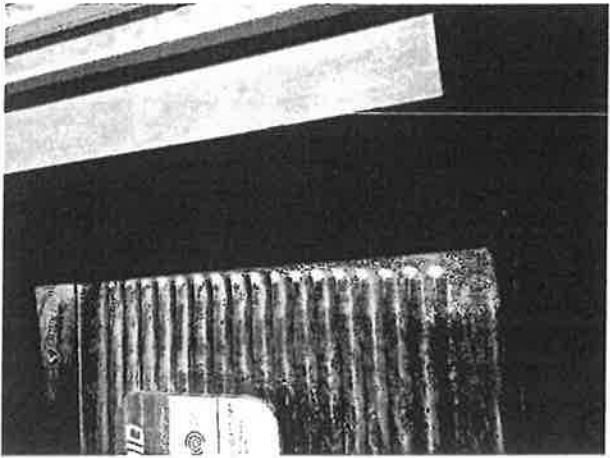
<p>Fotografía N° 7: Muro desaplomado en cocina de vivienda tipo Pozo Almonte – Señora Clarivel Moncada C.</p>	<p>Fotografía N° 8: : Muro desaplomado en baño de vivienda tipo Tarapacá – Señora Teresa Pérez G.</p>

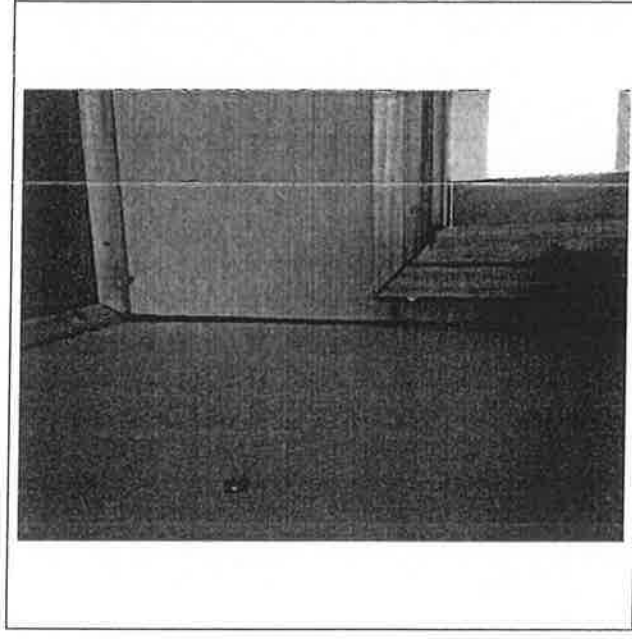
<p>Fotografía N° 9: Muro desaplomado en vivienda tipo Tarapacá, Pozo Almonte – Señora Teresa Pérez G.</p>	<p>Fotografía N° 10: Fijación de revestimiento interior con clavos en vivienda tipo Pozo Almonte – Señor Demesio Esteban M.</p>

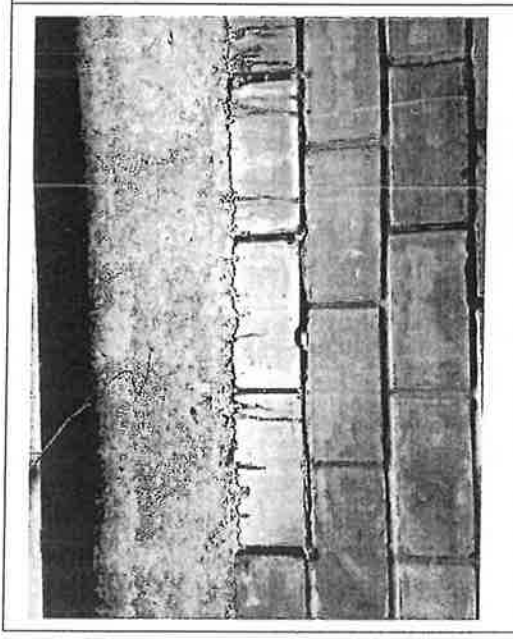
<p>Fotografía N° 11: Falta de mortero de pega en muros de albañilería vivienda tipo Santa Eloísa – Señor Rodolfo Rueda T.</p>	<p>Fotografía N° 12: Moldura incompleta en vivienda tipo Pozo Almonte – Señor Demesio Esteban M.</p>

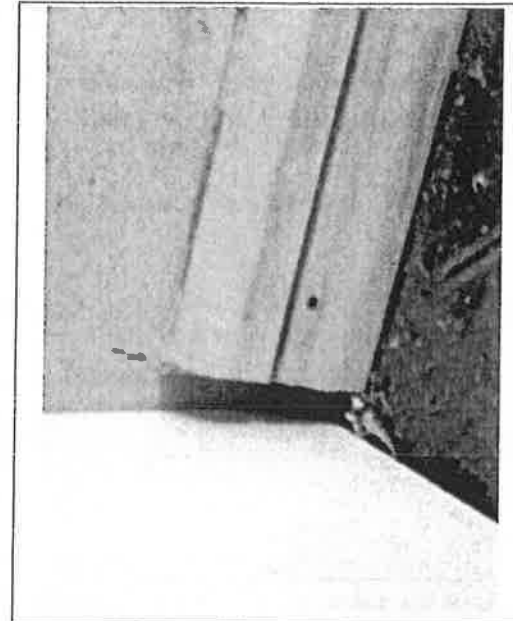
4.4. Instalación deficiente de molduras - (C)

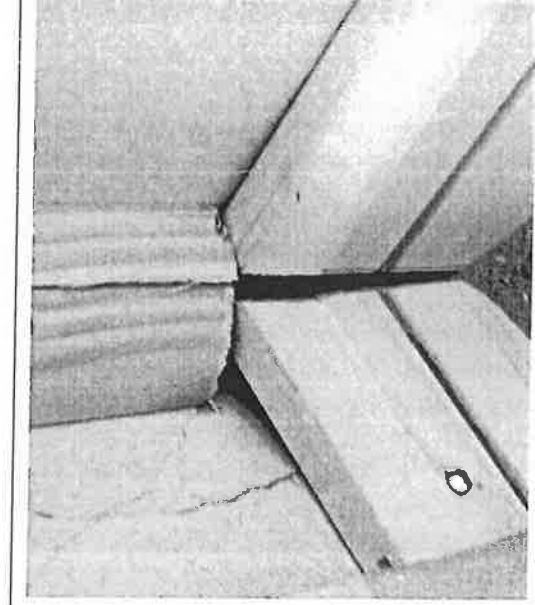
Fotografía N° 13: Encuentro deficiente entre guardapolvos y molduras en vivienda tipo Pozo Almonte – Señor Demesio Esteban M.

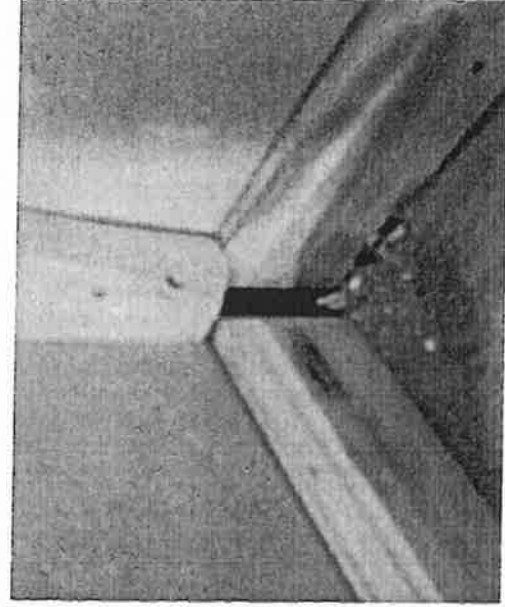
Fotografía N° 14: Encuentro deficiente entre guardapolvos y molduras en vivienda tipo Pozo Almonte – Señora Verónica Tapia V.

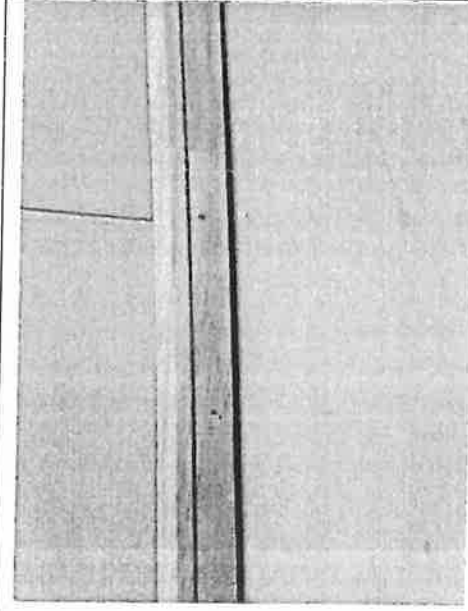
Fotografía N° 15: Guardapolvos sueltos en vivienda tipo Pozo Almonte – Señor Demesio Esteban M.
