INFORME FINAL

Servicio de Vivienda y Urbanización, Región de Tarapacá

Número de Informe: 192/2015
21 de diciembre de 2015

INFORME FINAL N° 192, DE 2015, SOBRE
INSPECCIÓN A LA OBRA "CONSTRUCCIÓN
ACERAS ATERRAZADAS Y HABILITACIÓN
DE ZONAS DE SEGURIDAD, PISAGUA".

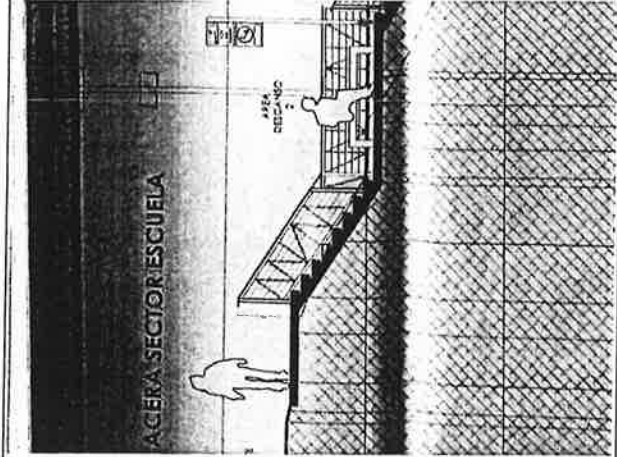
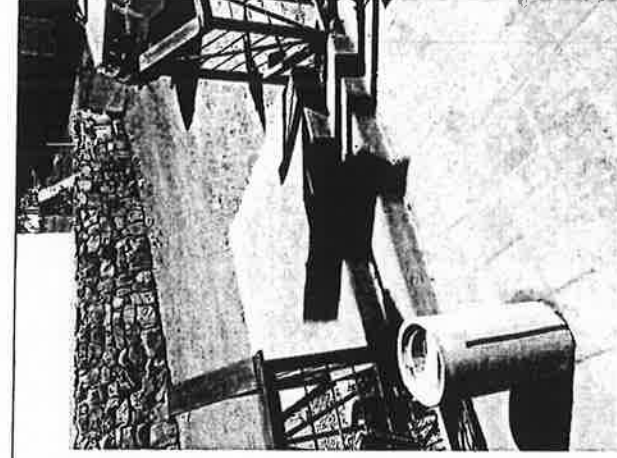
<p>Fotografía N° 9: Detalle de corte A-A del plano de arquitectura N° C-02 del proyecto, que muestra 8 gradas en este tramo.</p>	<p>Fotografía N° 10: Fotografía del tramo que denota la modificación respecto a la planimetría, presentando sólo 2 gradas.</p>

N°	PARTIDA/ ACTIVIDAD	DETALLE	HALLAZGO	NORMA VULNERADA	RESPALDO	RESPUESTA DEL SERVICIO	CONCLUSION
1	Generalidades (ETA) /Sobre ejecución del proyecto.	Este ítem determina que las obras se denominated "N° 1" que no se ejecutó de acuerdo a los reglamentos, documentos y normas del proyecto.	En la acera aterrazada del sector escuela, se verificó que el proyecto ejecutado no se ajustó al diseño programado, por cuanto presenta diferencias con la planimetría de arquitectura en sus láminas Nos C-01, C-02 y F-01, lo que acontece al nivel del acceso desde la escuela, donde presenta menos gradadas que las señaladas; al descanso 2002, del Ministerio de Vivienda y Urbanismo. Artículo 58° del decreto supremo N° 236, de 2002, del Ministerio de Vivienda y Urbanismo.	Láminas Nos C-01, C-02 y F-01 de la planimetría de arquitectura. Fotografías Nos 9-14, del anexo N° 2. Sobre la ejecución del proyecto del acápite anteriormente obdeteron, netamente, a un ajuste de lo proyectado en terreno, por lo cual la labor del inspector técnico de obras fue siempre velar por el correcto desarrollo de la misma, lo que queda demostrado con los oficios ordinarios Nos. 53, del 7 de enero, de 2014; N° 233 del 23 de enero, de 2014; N° 787 del 21 de marzo, de 2014; y oficio ordinario N° 998 de 24 de abril, de 2014, todos de este SERVIU, en que se indica observaciones del sector.	El servicio argumenta que "... las aceras del sector escuela se ajustaron debido a que lo proyectado no coincidía con la topografía del terreno ni con los elementos existentes. Para evitar que la fundación de un poste existente (el cual no estaba indicado en los planos) quedara en el aire sobre el descanso 2, se debió desplazar dicho descanso hacia el primero. El descanso 3 se desplazó hacia abajo para generar una intermedio entre éste y el segundo, porque si se realizaba según proyecto se incrementarían aún más los rellenos, además, parte de este descanso (3) se fraccionó para generar otro debido a que implicaba generar cortes adicionales al terreno, lo cual no estaba considerando en el contrato. No obstante, y producto de esta situación se debieron realizar incrementos en los rellenos, cortes en el peñón y construir un socialado para que se pudiera materializar el ajuste del proyecto, lo cual fue aprobado mediante resolución exenta N° 558, de fecha 13 de mayo de 2014". Asimismo, agrega que "... las modificaciones descritas anteriorment obdeteron, netamente, a un ajuste de lo proyectado en terreno, por lo cual la labor del inspector técnico de obras fue siempre velar por el correcto desarrollo de la misma, lo que queda demostrado con los oficios ordinarios Nos. 53, del 7 de enero, de 2014; N° 233 del 23 de enero, de 2014; N° 787 del 21 de marzo, de 2014; y oficio ordinario N° 998 de 24 de abril, de 2014, todos de este SERVIU, en que se indica observaciones del sector". Además, el servicio informa que como medida de mitigación, tomó las siguientes acciones:	Del análisis de los oficios ordinarios aportados, cabe señalar, que si bien 2014, señalan ajustes al proyecto, no lo hace el N° 998, del mismo año. Ahora bien, sobre estas modificaciones, el oficio ordinario N° 53, de 2014, en su numeral 1, párrafo 3, indica que "Cualquier modificación arquitectónica y/o estructural, debe ser respaldada por un informe técnico y por un estudio de costos, dando conformidad al D.S. N° 236, Art. 47 y lo indicado en resolución exenta N° 1.735 (BAE PP N° 59/2013, Página 16); lo anterior, deberá ser informado y revisado en el Departamento técnico de SERVIU Región de Tarapacá, para solicitar la aprobación por el Gobierno Regional de Tarapacá, previo a la construcción del sector, de lo contrario, deberá ajustarse al proyecto original en el terreno", trámite que no se observó en la especie, por tal motivo se mantiene la observación. Por lo descrito, el servicio deberá realizar un informe que permita determinar si el costo final de la obra corresponde al proyecto ejecutado.

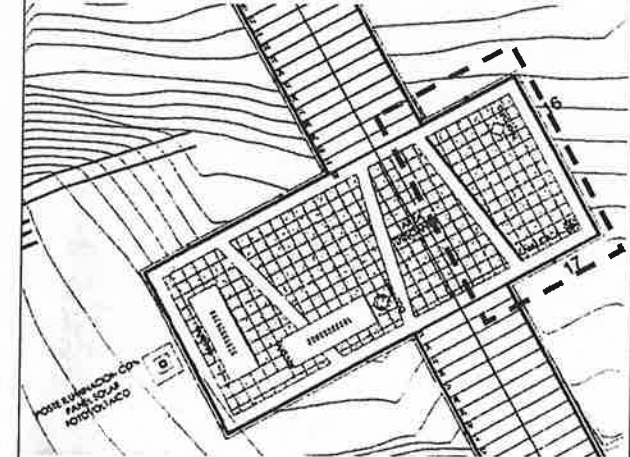
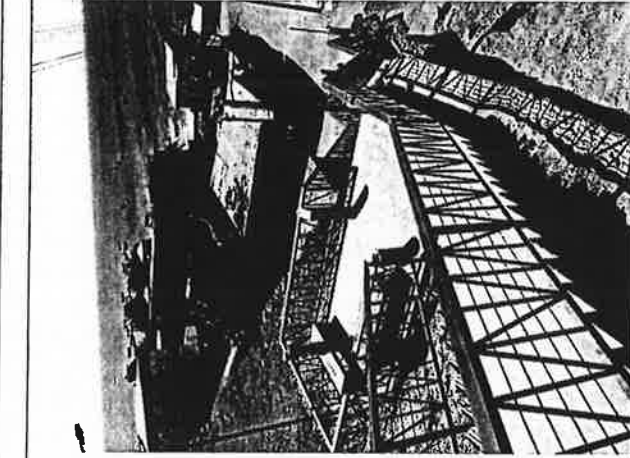
<p>Fotografía N° 11: Detalle de planta de arquitectura del plano N° C-02 del proyecto, que muestra la saliente norte respecto a la línea de circulación del área de descanso N° 1.</p>	<p>Fotografía N° 12: Fotografía del área de descanso N°1, de la acera aterrazada del sector escuela. No presenta la saliente norte del descanso.</p>

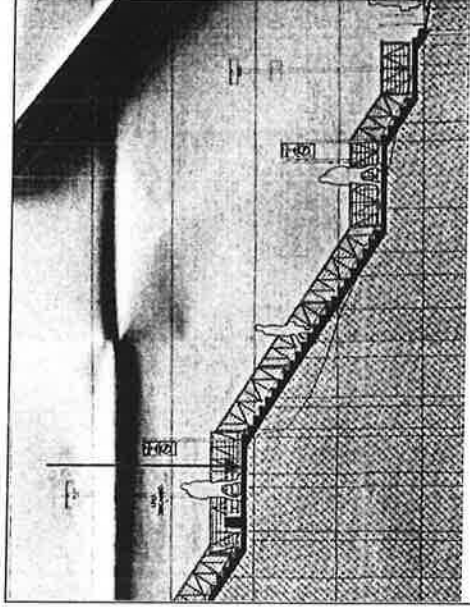
Fotografía N° 13: Detalle de corte A-A del plano de arquitectura N° C-02 del proyecto, que muestra sólo 2 descansos descendiendo desde el descanso N° 1.

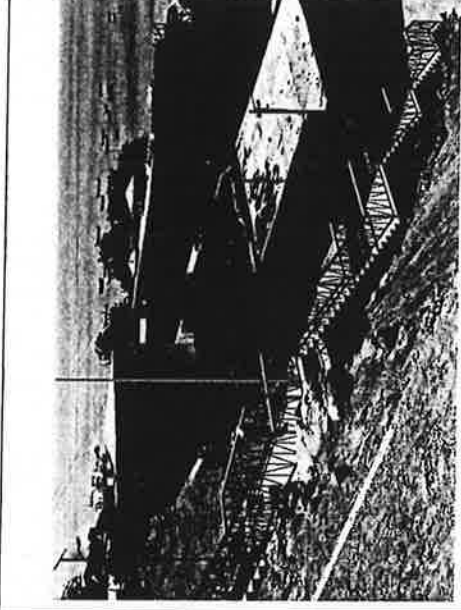
Fotografía N° 14: Fotografía del tramo de la acera aterrazada del sector escuela, que denota la modificación respecto a la planimetría, presentando 3 descansos a continuación del área de descanso N° 1.

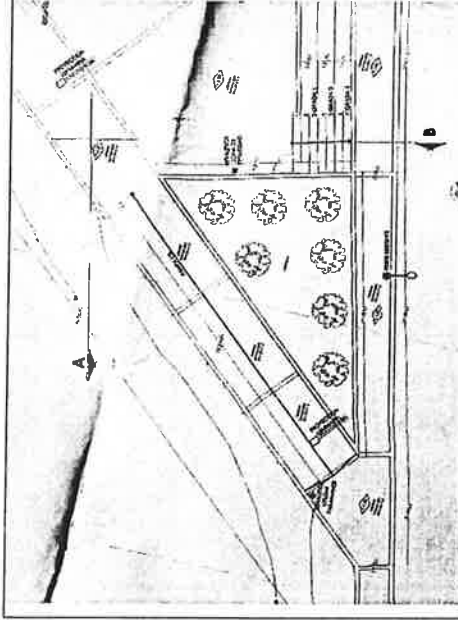
Fotografía N° 15: Detalle de planta de arquitectura del plano N° P-01 del proyecto, que muestra la longitud de la rampa, que abarca 3 tramos de acuerdo al diseño del pavimento.

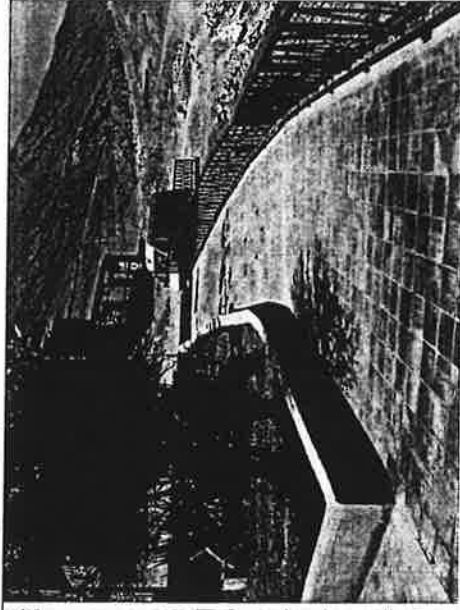
Fotografía N° 16: Fotografía de la rampa del proyecto Plaza Independencia, que fue construida con mayor pendiente y menor longitud, manteniendo el nivel de suelo del tramo bajo horizontal.

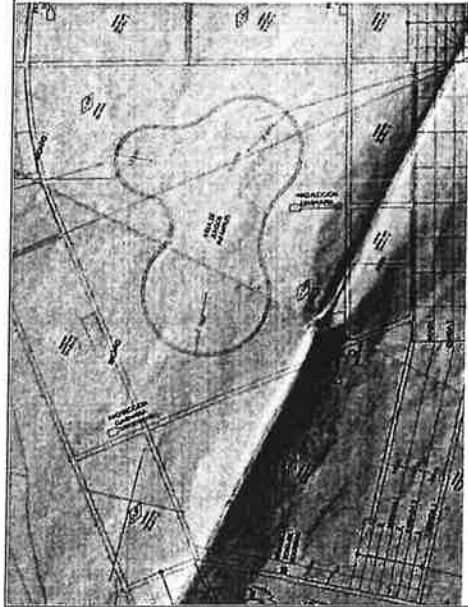
Fotografía N° 17: Detalle de planta de arquitectura del plano N° P-01 del proyecto, que muestra la forma orgánica del área de juegos y las explanadas circundantes.

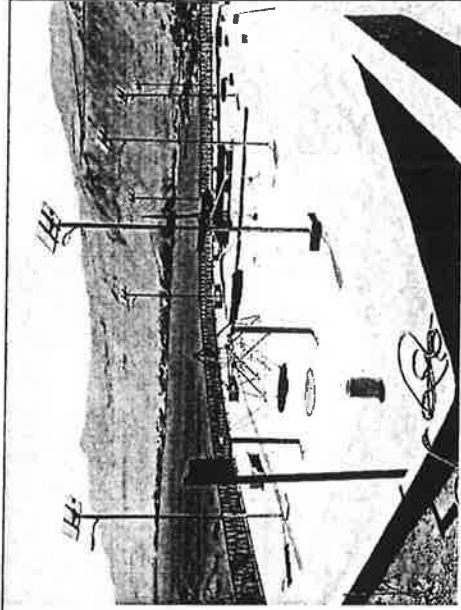
Fotografía N° 18: Fotografía del área de juegos infantiles modificada, de la Plaza Independencia.

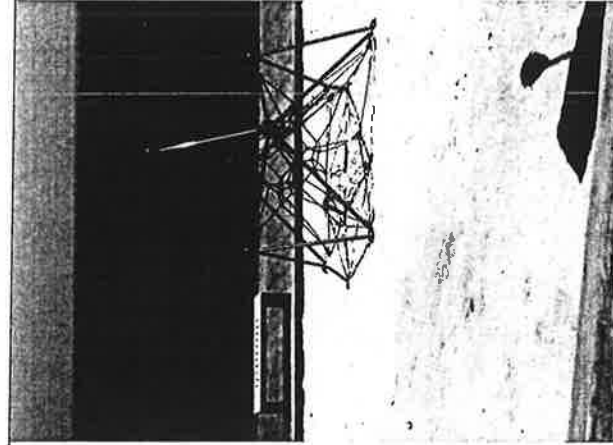
CONTRALORIA GENERAL DE LA REPUBLICA
 CONTRALORIA REGIONAL DE TARAPACA
 UNIDAD DE CONTROL EXTERNO

Fotografía N° 19: Fotografía que denota el bajo espesor del pavimento de conchuela en el área de juegos infantiles de la Plaza Independencia.

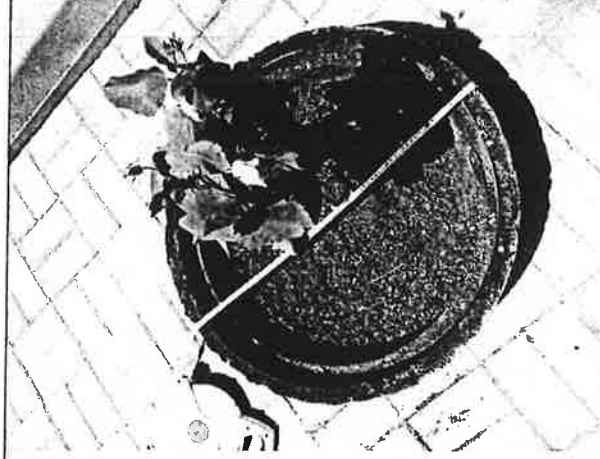
Fotografía N° 20: Alcorque instalado de 70 cm de diámetro en la Plaza Independencia.

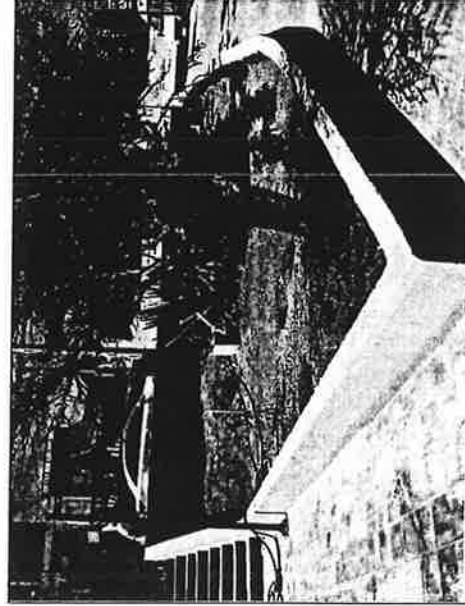
Fotografía N° 21: Jardinera sin pasto indicado en la Plaza Independencia.

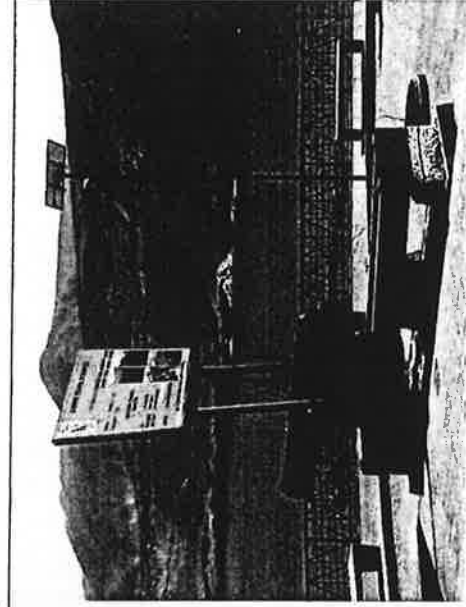
N°	PARTIDA/ ACTIVIDAD	DETALLE	HALLAZGO	NORMA VULNERADA	RESPALDO	RESPUESTA DEL SERVICIO	CONCLUSIÓN
7	Obras (ETP) 1.0 preliminares / Letros indicativos.	La partida comprende la ejecución del letero de obras en piezas de no se ajusta a lo establecido en el numeral 1.3 de las especificaciones técnicas de arquitectura del proyecto, toda vez que no se instalan diagonales y contravientos necesario se instalarán diagonales y contravientos para otorgar mayor estabilidad a la estructura, presentándose éste con inestabilidad estructural.	Se constató que el letero de obra existente en la Plaza Independencia, numeral 1.3 de las especificaciones técnicas de arquitectura del proyecto, toda vez que no se instalan diagonales y contravientos necesario se instalarán diagonales y contravientos para otorgar mayor estabilidad a la estructura, presentándose éste con inestabilidad estructural.	Artículo 58° del decreto supremo N° 236, de 2002, del Ministerio de Vivienda y Urbanismo. Artículos 4.2.1 y 4.2.2 del decreto supremo N° 85, del Ministerio de Vivienda y Urbanismo.	Fotografía N° 22, del anexo N°2. Numeral 1.3 de las especificaciones técnicas del proyecto Plaza Independencia.	En lo atinente, el servicio, en términos generales, manifiesta la extemporaneidad de la observación, teniendo presente el periodo transcurrido desde la recepción de la obra y que en este contexto resulta del todo inoficioso exigir al contratista la reposición de un letero de obras y agrega que "Conjuntamente, se estima que la inspección ha cumplido con su obligación de velar por el cumplimiento del contrato, en orden a mantener un letero de obras. En efecto, los leteros de obra han sido reposicionados por el contratista al menos dos veces, debido a daños por terceros, como el rasgado de lienzos, roturas de pies derechos". Asimismo agrega que "En los oficios ordinarios N° 233, del 23 de enero; N° 787, del 21 de marzo; y N° 998, del 24 de abril, todos del 2014, se indica reinstalar letero de obra, demostrando con ello el celo de la inspección técnica en orden a subsanar lo observado". Además añade que "... la inestabilidad estructural del letero de obra, al momento de la visita de Contraloría Regional de Tarapacá, se debió a factores externos, según lo descrito precedentemente, por lo cual la labor del inspector técnico fue siempre velar por el correcto desarrollo de la misma, según ya se acreditó, no siendo apropiado exigir la instalación de un letero de obras el día 19, para retirarlo el día 20 de febrero, fecha de la recepción de ésta (las bases administrativas especiales no señalan fecha de retiro del letero, únicamente disponen que deben ser 2, y deben estar instalados en un plazo de 15 días contados desde la fecha del acta de entrega del terreno, según bases técnicas aprobadas por resolución exenta N° 1.735, del 23 de noviembre, de 2012, y ratificadas por resolución N° 57, del 8 de agosto, de 2013)".	Atendido los argumentos expuestos por la entidad y teniendo presente el contexto de lo reprochado, se ha estimado el procedimiento subsanar el hecho observado, sin perjuicio que la entidad en lo sucesivo deberá certificar estrictamente a la normativa legal que rige la materia, lo que será constatado en futuras inspecciones en ese servicio.

Fotografía N° 22: Letrero de obra con estructura inestable en la Plaza Independencia.

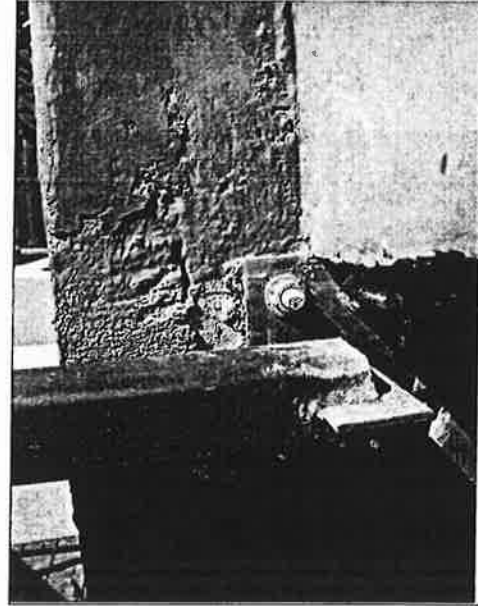
Fotografía N° 25: Pletinas metálicas de pilastras, de la acera aterrazada del sector reloj, sin la pintura indicada.

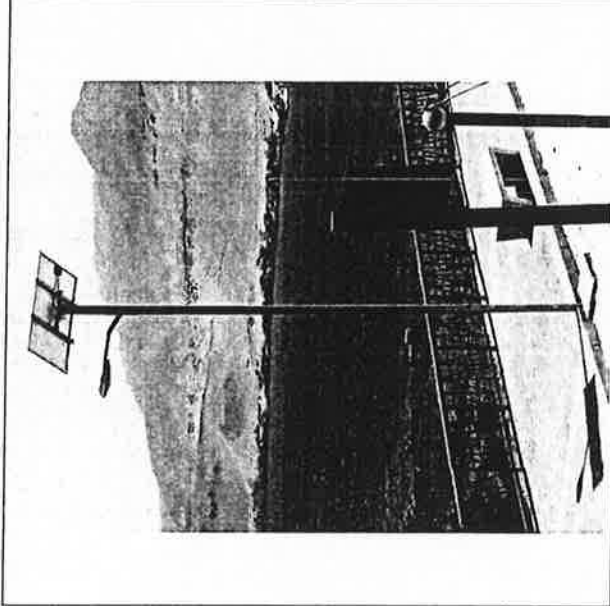
N°	PARTIDA/ ACTIVIDAD	DETALLE	HALLAZGO	NORMA VULNERADA	RESPALDO	RESPUESTA DEL SERVICIO	CONCLUSION
10	Obras (ETPI-ETA) 6.0 complementarias / 6.1 Postes de iluminación.	La partida de iluminación fotovoltaica, modelo "Solar Eolo SL-SL-30c evidencia en el conjunto, lo que marca de lo descrito en el numeral 6.1 de las especificaciones técnicas de metros de alto con su correspondiente para los postes de iluminación fotovoltaica, modelo Solar Eolo SL-SL-30c de marca Kycocera, entre los cuales se especifica una "Caja galvanizada para la protección de la batería" y un sistema de ventilación para la batería.	Al respecto, se apreció que los postes de iluminación fotovoltaica instalados en toda la obra, no poseen acceso a la batería, pues ésta no se evidencia en el conjunto, lo que marca de lo descrito en el numeral 6.1 de las especificaciones técnicas de metros de alto con su correspondiente para los postes de iluminación fotovoltaica, modelo Solar Eolo SL-SL-30c de marca Kycocera, entre los cuales se especifica una "Caja galvanizada para la protección de la batería" y un sistema de ventilación para la batería.	Artículo 58° del decreto N° 236, de 2002, del Ministerio de Vivienda y Urbanismo.	Fotografía N° 27, del anexo N°2.	En sus descargos, indica la entidad que "Como una medida de seguridad de robo de baterías se optó por instalarlas al pie del poste; además en las láminas no presentaba un detalle constructivo de un poste tipo, sólo indicaba la ubicación en terreno y no fue exigido durante la etapa de diseño y revisión de proyectos por las unidades técnicas externas y especialistas; previo a licitación y contratación de las obras. Ahora bien, técnicamente, considerando las características de la batería que se emplearía para la luminaria solar, siendo esta de Ciclo Profundo y totalmente sellada, lo que implica que se trata de una batería libre de mantenimiento, no existe inconveniente en ubicarla en caja metálica compacta bajo nivel de piso terminado, teniendo presente que debe quedar debidamente protegida contra robos y al mismo tiempo debe ser accesible para futuros recambios".	Considerando la respuesta del servicio, se ha considerado el hecho observado a la espera de la adopción de las medidas propuestas, para lo cual esa institución deberá en un plazo de 60 días hábiles, contados desde la recepción del presente informe, evacuar a la Unidad de Seguimiento de esta Contraloría Regional, los antecedentes donde se observe, a través de un registro fotográfico, lo instruido en el oficio señalado sobre la materia abordada. Por lo demás, sin perjuicio de las medidas de mitigación informadas por el servicio, en lo sucesivo deberá ceñirse estrictamente a las normas legales atinentes a la materia auditada, cuya implementación será verificada en una próxima auditoría que realice esta Contraloría sobre dicha materia.

Fotografía N° 27: Poste de iluminación fotovoltaica sin acceso a la batería.

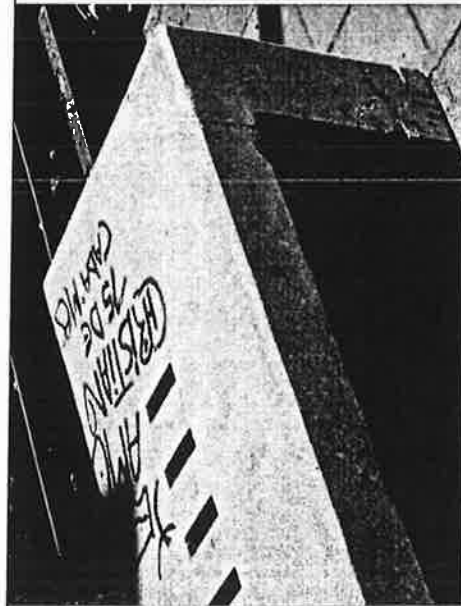
Fotografía N° 29: Escaño de la acera aterrazada del sector escuela con graffiti.

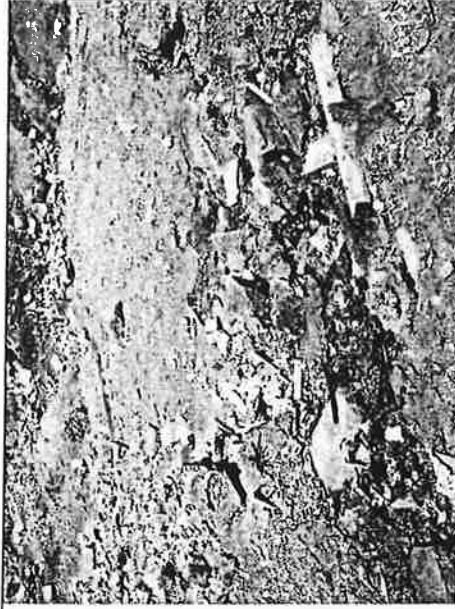
Fotografía N° 30: Escombros y restos de materiales de construcción en la pendiente de la Plaza Independencia.

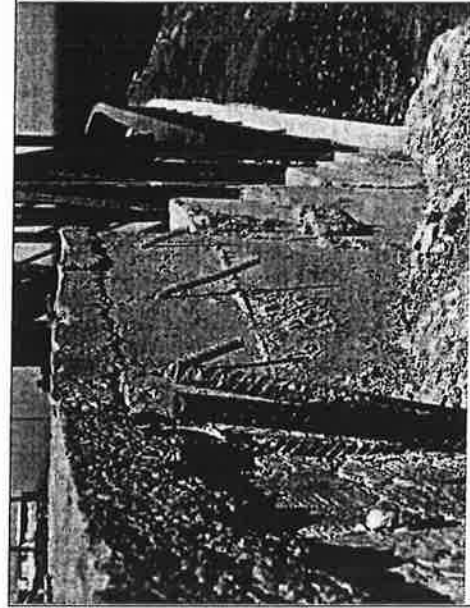
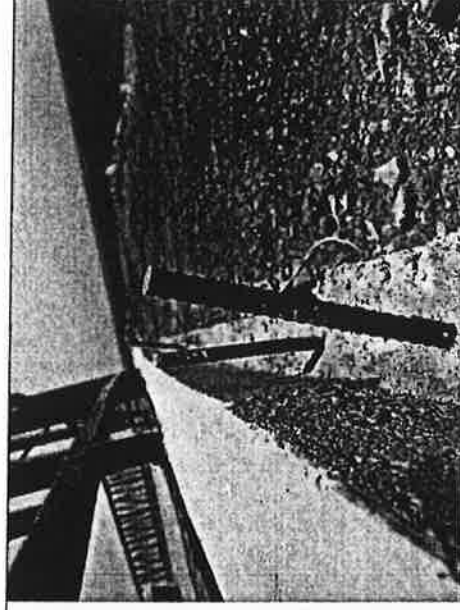
Fotografía N° 31: Perfiles metálicos sin cortar tras la baranda de borde de la Plaza Independencia.

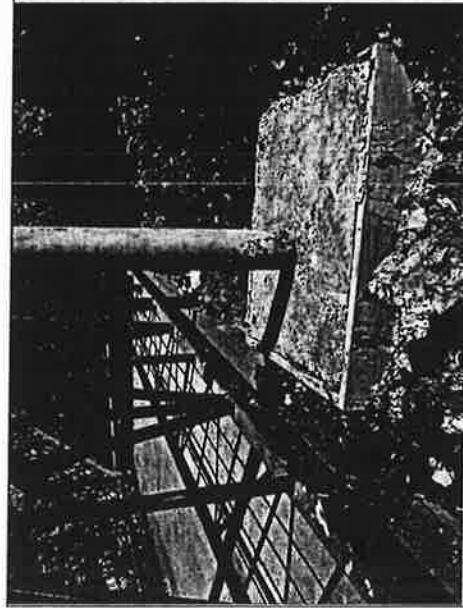
Fotografía N° 33: Moldaje presente en poste de iluminación, de la acera aterrazada del sector reloj.

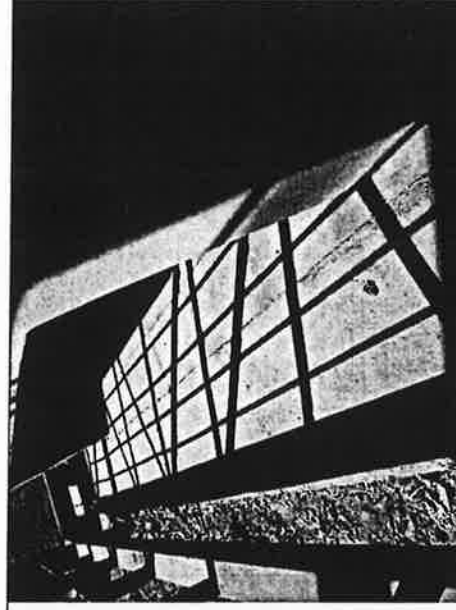
Fotografía N° 34: Omisión de desmanche de pintura en escaño de la acera aterrazada del sector escuela.

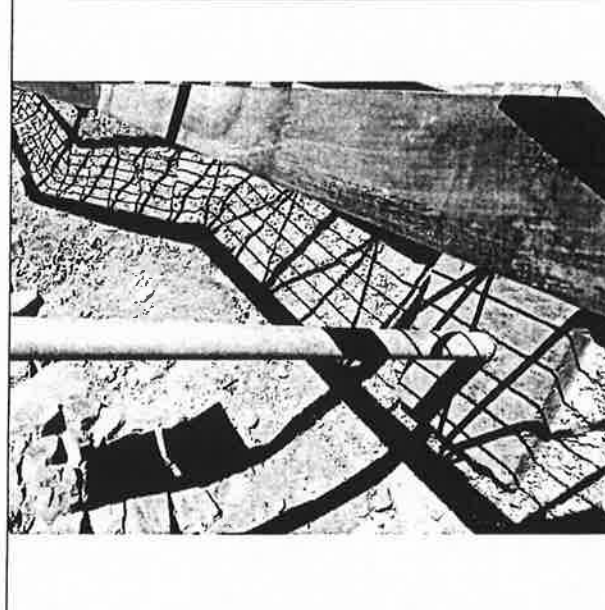
Fotografía N° 36: Omisión de desmanche de pintura en poste de iluminación de la acera aterrazada del sector reloj.
