INFORME FINAL

Servicio de Vivienda y Urbanización, Región de Tarapacá

Número de Informe: 192/2015
21 de diciembre de 2015

INFORME FINAL N° 192, DE 2015, SOBRE
INSPECCIÓN A LA OBRA "CONSTRUCCIÓN
ACERAS ATERRAZADAS Y HABILITACIÓN
DE ZONAS DE SEGURIDAD, PISAGUA".

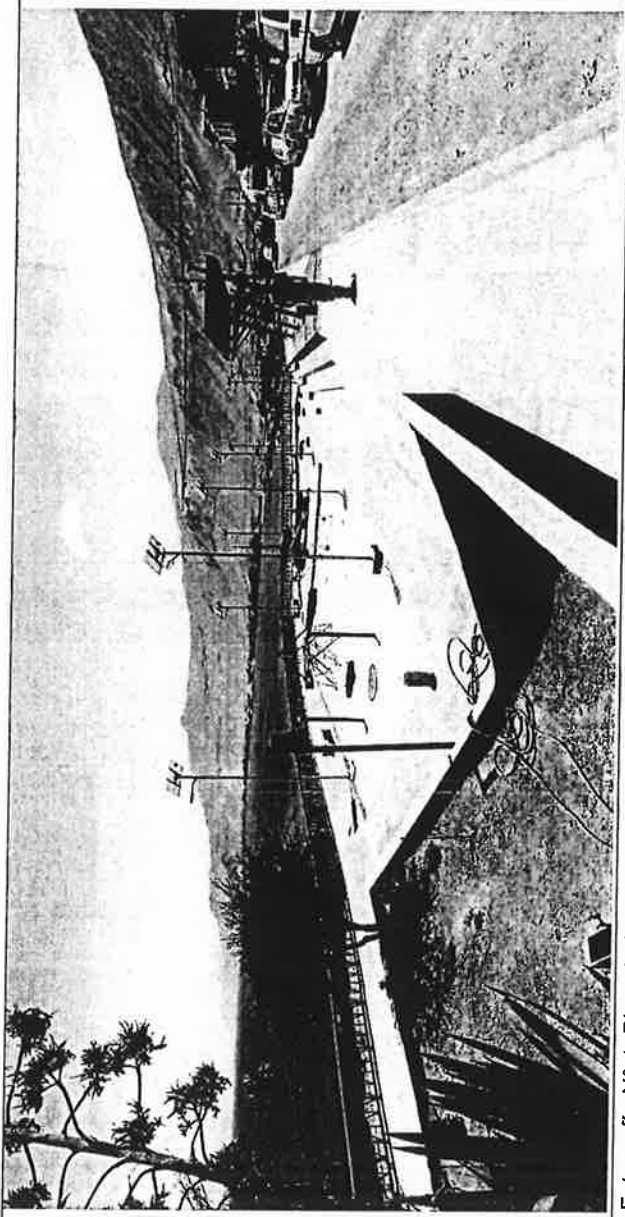
Fotografía N° 4: Plaza Independencia.

La construcción y remodelación de la Plaza Independencia ubicada en el tramo alto del sector caleta (fotografía N° 4, del anexo N° 2), cuenta con un área de 1.300 m² aproximadamente y considera espacios de sombra, gradas, jardineras, juegos infantiles y pasarelas de borde.

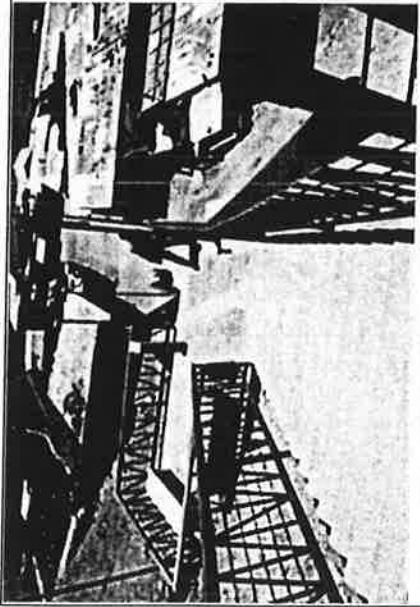
<p>Imagen N° 1: Fotografía de la escalera del sector escuela.</p>	<p>Imagen N° 2: Fotografía de la escalera del sector escuela, vista lateral.</p>

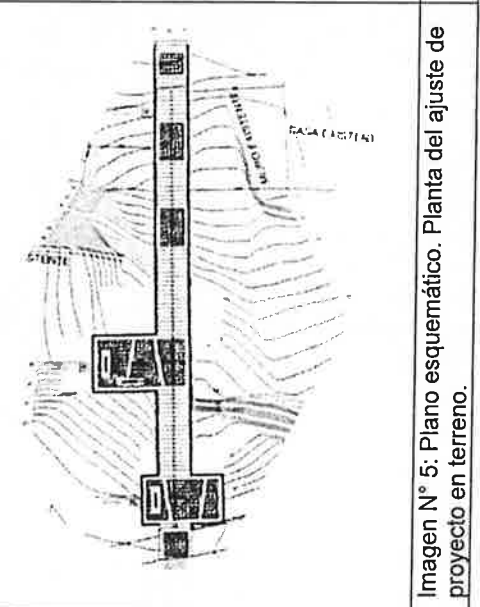
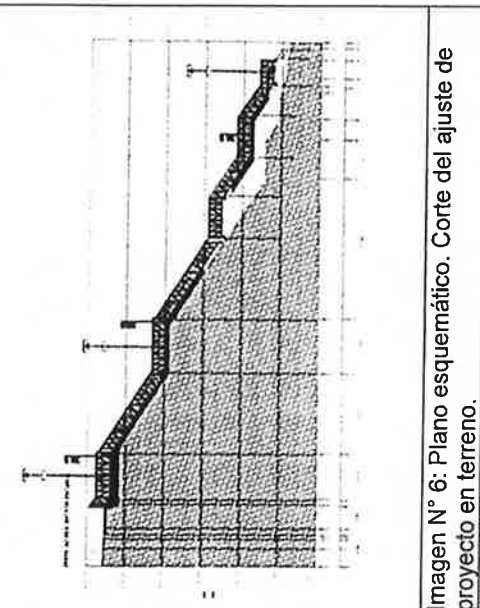
<p>Imagen N° 5: Plano esquemático. Planta del ajuste de proyecto en terreno.</p>	<p>Imagen N° 6: Plano esquemático. Corte del ajuste de proyecto en terreno.</p>

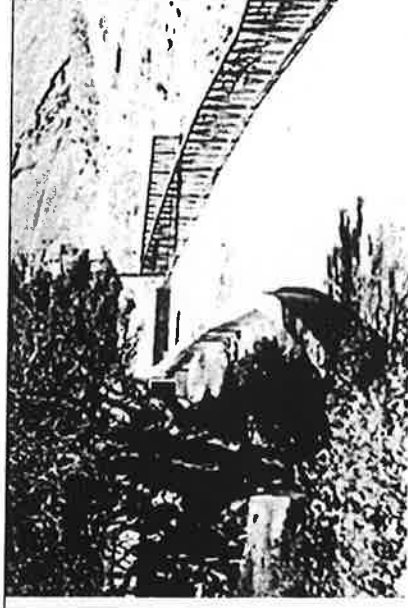
Imagen N° 8: Fotografía de la rampa de la Plaza Independencia, aportada por el servicio.

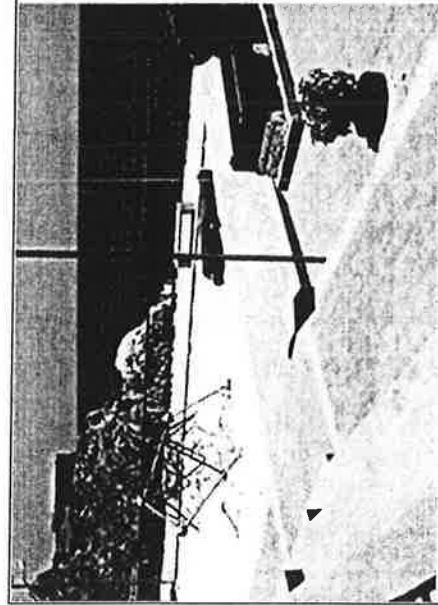
Imagen N° 9: Fotografía aportada por el servicio, de la Plaza Independencia, sector juegos de niños.
